Skeieveien 4, 4596 EIKEN

**Skeie! Fin enebolig med 2 nyere  
bad og kjøkken. Sentralt!**

Befaringsdato: 21.11.2025

Rapportdato: 02.12.2025

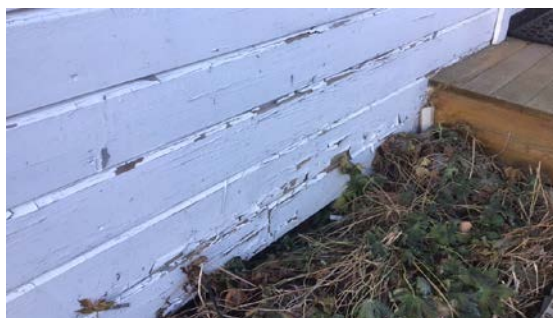
Avvik: Bordkledning går stedvis nesten helt ned i terreng.

- Lokal utbedring bør foretas for å øke avstanden mellom terreng og bordkledning.

-Det må gjøres tiltak på utvendig kledning med vedlikehold/maling av overflater

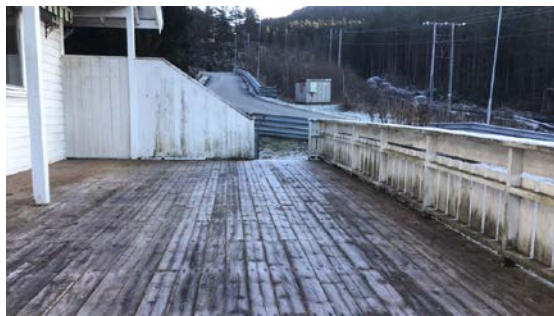
Avvik: Rekkverket er for lavt i forhold til dagens krav til rekkverkshøyder.

-Bære stolper går ned til terreng med fare for opptrekk av fuktighet.

- Det er ikke krav om utbedring av rekkverkshøyde opp til dagens forskriftskrav.

-Det bør gjøres tiltak på og øke avstanden fra terreng til bære stolper under terrassen

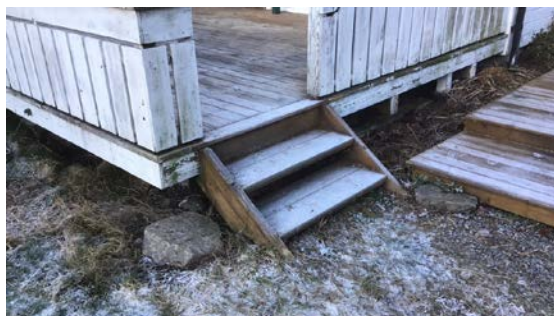
## TO 1 Utvendige trapper

Enkel tre trapp fra terrassen

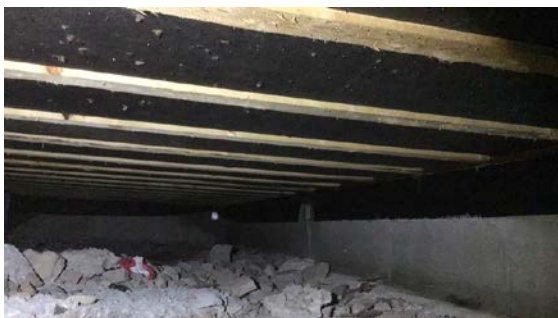
Avvik: -Det er begrenset tilgang til å vurdere rommet mellom det nederste bjelkelaget og bakken (krypkjeller) da høyden på taket er svært lavt på deler av rommet og kun tilgjengelig via en liten åpning/inspeksjonsluke.

-Fuktigheten kan være høy i slike rom/kjellere på grunn av fuktighet fra grunnen, innsig av vann og/eller kondensering.

-Temperatur og fukt forhold kan gi skader i konstruksjoner slik som bjelkelag, og ofte utvikle seg over tid.

-Ytterligere undersøkelse krypkjeller anbefales

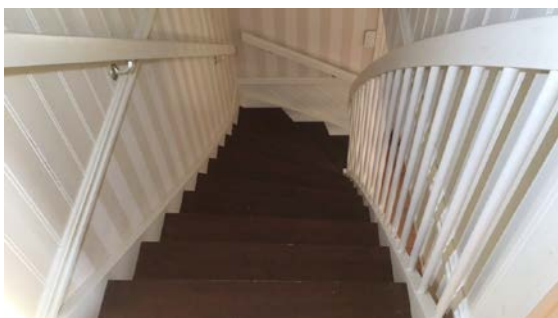
## TG 1 Innvendige trapper

Malt tretrapp med åpne lakkerte trinn og spile rekkverk

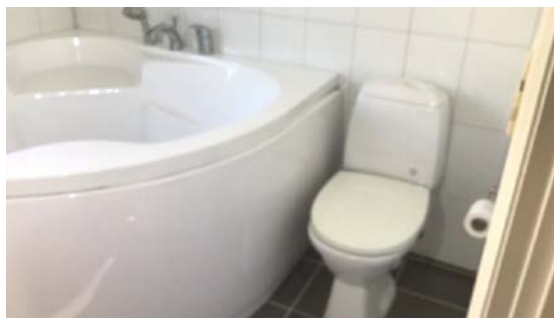
Bad har fliser på gulv, våtromsplater på vegger og himlingsplater i tak.  
Det er montert baderomsinnredning med nedfelt vask, toalett og badekar  
Det er mekanisk ventilasjon og elektrisk gulvvarme.

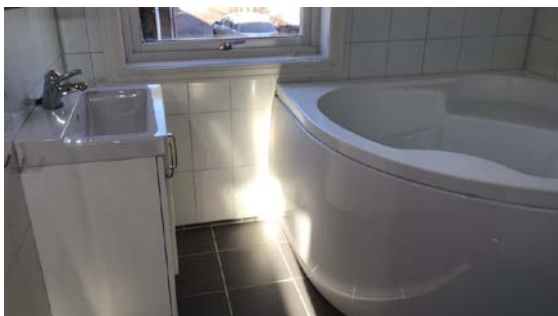
Avvik: Sluk har begrenset mulighet for inspeksjon og rengjøring.

- Når sluket har begrenset tilgang, er det vanskelig å rengjøre sluket og å inspisere den for å oppdage skader i membranen/fuger rundt sluket, som er avgjørende for å forhindre lekkasjer.

- Når sluket har begrenset tilgang, er det vanskelig å rengjøre sluket og å inspisere den for å oppdage skader i membranen/fuger rundt sluket, som er avgjørende for å forhindre lekkasjer.
- Tilgang til sluk må bedres både for inspeksjon og rengjøring.

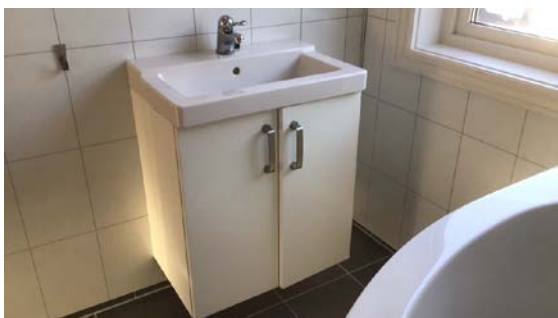
LOFT > BAD

Det er montert baderomsinnredning med nedfelt vask, toalett og badekar

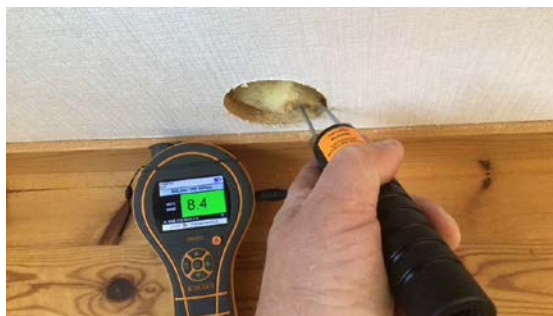
LOFT > BAD

Avvik: Våtrommet mangler tilluftsventilering, f.eks. spalte/ventil ved dør.

Hulltaking utført i soverom bak vask.

Ikke påvist unormale fuktverdier på kontrollert område. 8,4 vektprosent

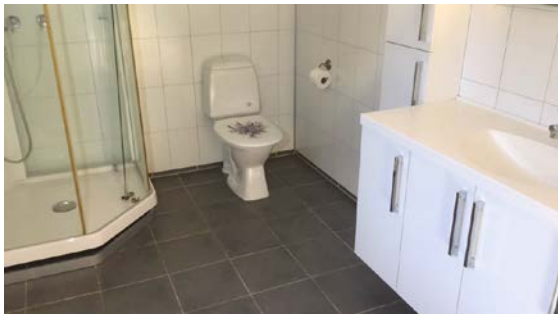
### TG 1 Sanitærutstyr og innredning

Det er montert baderomsinnredning med nedfelt vask, toalett, dusjkabinett og opplegg for vaskemaskin

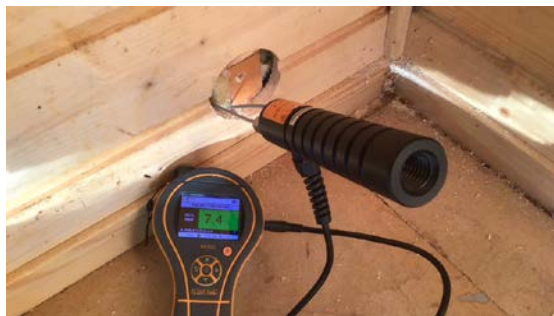
Hulltaking utført i bod bak dusj.

Ikke påvist unormale fuktverdier på kontrollert område. 7,4 vektprosent

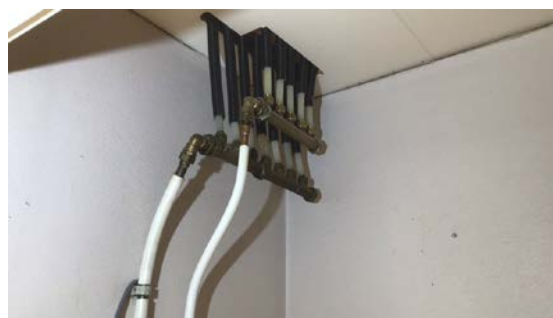
#### Vurdering av avvik:

- Rørkurser på rør-i-rør system bør merkes.
- Det må etableres avregning til sluk fra rør i rør opplegget
- Det er ikke behov for utbedringstiltak siden anlegget av kobberrør fungerer i dag, men ut ifra alder kan skader plutselig oppstå på eldre anlegg.

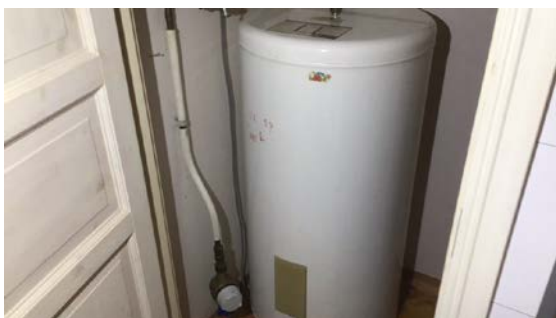
200 liters varmtvannstank plassert på bad/vaskerom, rommet har sluk i gulv som ivaretar lekkasjesikring.

- Det er ikke behov for utbedringstiltak siden tanken fungerer i dag, men ut ifra alder kan skader plutselig oppstå på eldre tanker.
- Det bør etableres tilfredsstillende avrenning eller lekkasjesikring ved varmtvannstank.

Kravet om fasttilkobling har ikke tilbakevirkende kraft, men det anbefales

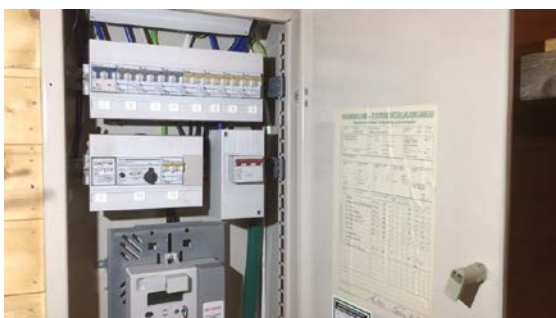
## ⚡ TG 2 Elektrisk anlegg

Dette er en forenklet kontroll begrenset til de spørsmål og undersøkelser som forskrift til avhendingslova (tryggere bolighandel) § 2-18 inneholder. Dette kan ikke sammenlignes med en kontroll utført av offentlig myndighet (Det lokale eltilsyn) eller registrert elektrovirksomhet, og en bygningssakkyndig har verken kompetanse eller lov til å foreta en slik kontroll. Tilstandsgraden er vurdert ut fra den forenklete og begrensede kontrollen som forskriften inneholder. El-anlegget kan ha feil og mangler som en slik forenklet undersøkelse ikke vil avdekke. Vær derfor oppmerksom på denne risikoen, og søk videre veiledning eller få en fullstendig kontroll utført av registrert elektrovirksomhet

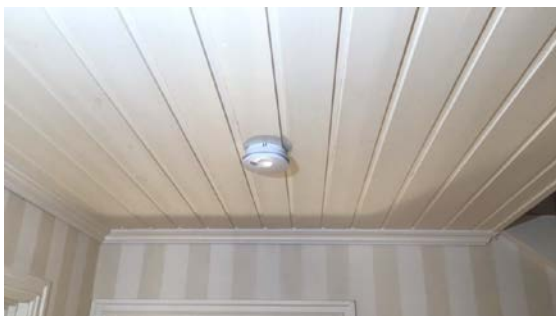
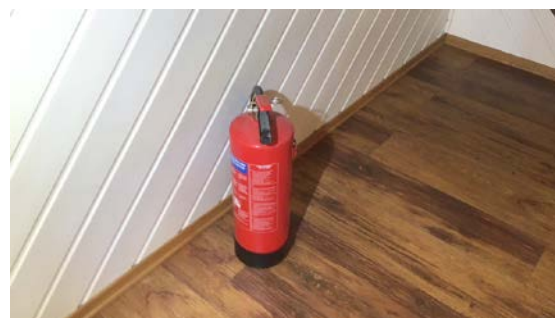
## 1 TG 0 Utstyr for varsling og slukking av brann

Brannslukningsapparat er montert i gang under trapp  
Røkvarslere er plassert i himling i 1 etg og loft

1. Er det mangler for brannslukningsutstyr i boligen iht. forskriftskrav på søknadstidspunktet, men minst Byggeforskrift 1985?  
**Nei**
2. Er det skader på brannslukningsutstyr eller er apparatet eldre enn 10 år?  
**Nei**
3. Er det mangler på røkvarslere i boligen iht. forskriftskrav på søknadstidspunktet, men minst Byggeforskrift 1985?  
**Nei**
4. Er det skader på røkvarslere?  
**Nei**
