# Tilstandsrapport

Enebolig

Eidsbakkane 118, 4250 KOPERVIK

Befaringsdato: 05.08.2025

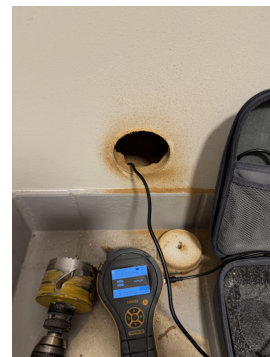
### ! TG 0 Tilliggende konstruksjoner våtrom

Det er utført hulltaking mot våt sone, og det er ikke indikert avvik i vegg. Normale fuktmålinger i treverk ligger på 7,5-12,5

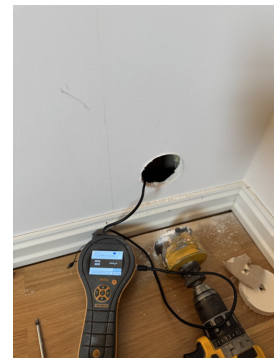
### TG 0 Tilliggende konstruksjoner våtrom

Det er utført hulltaking mot våt sone, og det er ikke indikert avvik i vegg. Normale fuktmålinger i treverk ligger på 7,5-12.5
