Prestaskjershagen 26

Tilstandsrapport

Eierskifte

Boligtype: Selveierleilighet (i blokk).

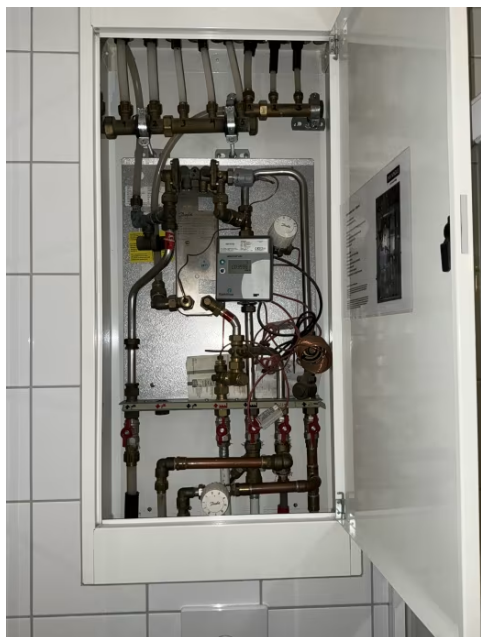
6.9 Vannbåren varme

Type anlegg	Kombinasjon med radiatorer og gulvvarme
Er det utført arbeider på anlegget etter byggeår?	Nei
Har vannrør nådd en alder som gir økt risiko for skader eller følgeskader?	Ja
Er det tegn på skader ved gjennomføringer i vegg eller gulv?	Nei
Er det sprekker eller svellinger i overflatemateriale på gulv?	Nei
Er det påvist lekkasjer eller korrosjon ved synlige koblinger eller ventiler?	Nei
Oppsummering av vannbåren varme	
TG-1	
<p>Fordeler-skap/betjeningssentral til vannbåren varme står i bad/vaskerom. Rør-anlegget har lang levetid, men komponenter til anlegget anslås å ha en levetid på 15-20 år. Det er ikke behov for utbedringstiltak siden anlegget fungerer i dag, men ut ifra alder kan skader plutselig oppstå på eldre anlegg. For å sikre at systemet fungerer optimalt og oppnår maksimal levetid, anbefales det å utføre regelmessig vedlikehold: Årlig service varmeanlegg anbefales.</p>

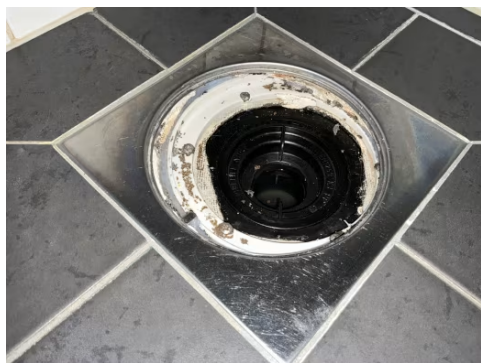
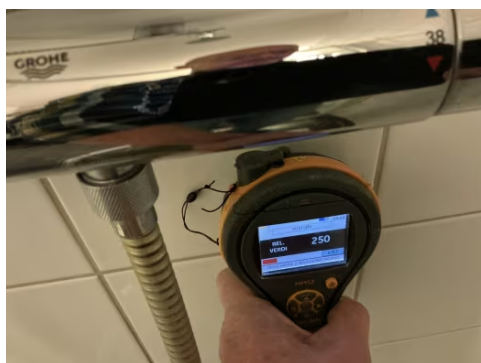
TG 2 overflater på grunn av skade på flis ved vask og riss i fuge i dusj-sone (på gulv).

Skade på flid ved vask.
