# Tilstandsrapport

📍 Tysværgata 11 , 5521 HAUGESUND

# gnr. 29, bnr. 526

Rapportdato: 16.02.2026

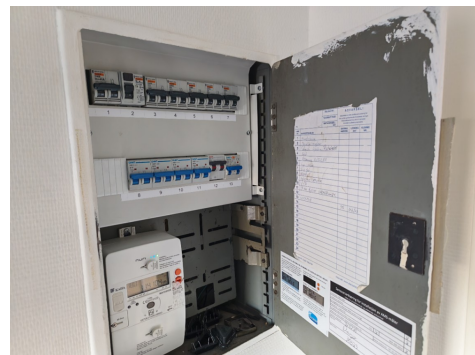
1. At deler av det elektriske anlegget og/eller elektriske komponenter som ledninger, kontaktpunkt mm. har passert 20 år.
2. Det ser ut som det er utført elektrisk arbeid etter 1999 uten det foreligger samsvarserklæring.
3. Svak/manglende utfyllt kursfortegnelse.

Samsvarserklæringen er dokumentasjon for at det elektriske arbeidet er prosjektert og utført av en installatørbedrift. Når samsvarserklæring mangler bør interesserte påregne at minimum deler av det elektriske anlegget er montert uten bruk av registrert elektro installasjonsvirksomhet. Kravet til samsvarserklæring kom i 1999.
