Tysværgata 11, 5521 HAUGESUND

**Meget flott og innholdsrik halvpart  
av tomannsbolig | Beliggende på  
barnevennlige og populære  
Solvang | 3 soverom**

# Tilstandsrapport

## SELVEIER TOMANNSBOLIG (VERTIKALDELT)

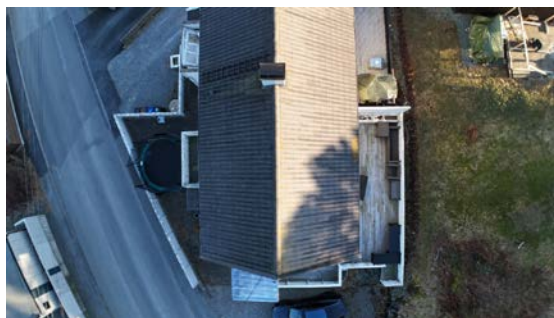
### TG 2 Nedløp og beslag

Takrenner og nedløp av metall og plast. Beslag av metall.

Manglende snøfangere kan føre til personskafer, skader på husdyr, eiendom (som biler og hagemøbler) og bygningselementer som takrenner og takmaterialer.

Dårlig eller gamle beslag medfører redusert/svekket klimaskjerm, som igjen øker risikoen for manglende bortledning av vann som igjen kan medføre redusert levetid og/eller skader.

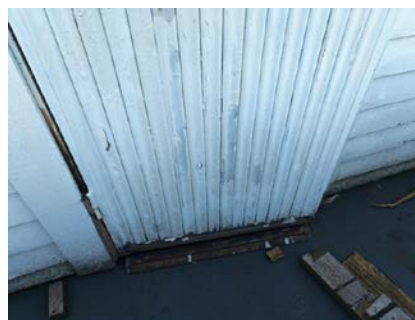
## TG 2 Balkonger, terrasser og rom under balkonger

Luftaltan i trekonstruksjon

- Balkong/terrasse ligger over innredede boligrom, usikker konstruksjon. Konstruksjonsutforming gir økt fare for skader.
- Det er værslitt/oppsprukket trevirke/trepåner.

- Det må foretas tiltak for å lukke avviket.
- Det må gjennomføres ytterligere undersøkelser.
