Tingstadsæterveien 111, 2450 RENA

**Koselig fritidsbolig med usjenert beliggenhet i naturskjønne omgivelser. Fantastiske skiforhold og turmuligheter.**

| Tilstandsrapport ..... | 31 |

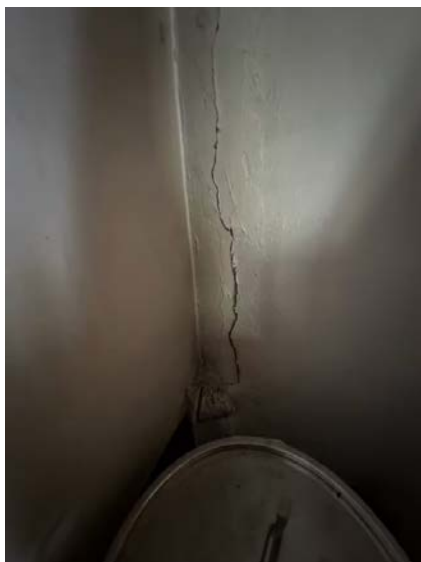
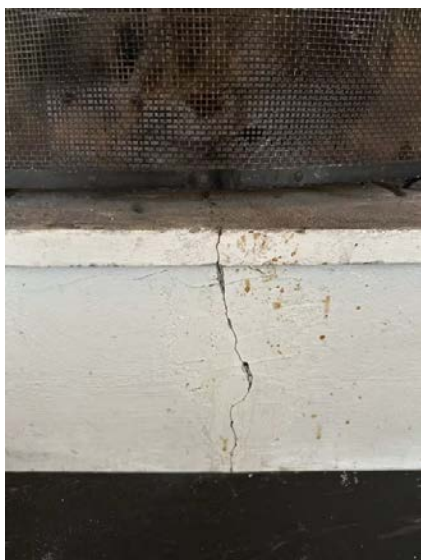
Ildsted/Skorstein - Det registreres manglende ildfast plate på gulvet under ildstedet på soverom. Det registreres kort avstand mellom sotluke og brennbart materiale. Avstandskravet er 30 cm. Det registreres kort avstand mellom ildsted og brennbart materiale. Ubrennbar plate på gulv har for lite utstikk foran ovnen på soverom. Avstandskravet er 30cm foran ilegget på ovn. Det registreres sprekker/ riss og avskalling på pipa/brannmur. Pipa er en eldre teglsteinspipe. Erfaringsmessig ser vi at teglsteinspiper ofte har et behov for rehabilitering.

Det bør monteres ildfast plate under ildsted. Denne skal være minimum 30 cm utenfor ilegget (døren) til ovnen.

Tiltak for å øke avstanden til brennbart materiale må utføres.

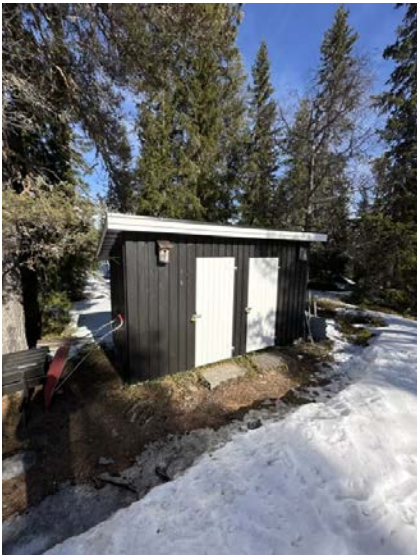
## 6.19 Øvrig: Utvendig bod

Viser frittstående uthus med bod og utedo/bod.
