Tingstadsæterveien 111, 2450 RENA

**Koselig fritidsbolig med usjenert beliggenhet i naturskjønne omgivelser. Fantastiske skiforhold og turmuligheter.**

| Tilstandsrapport ..... | 31 |

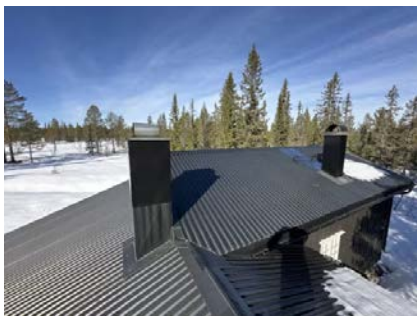
## 6.9 Taktekking

| Lufting av takkonstruksjonen bør forbedres ved eldre del for å redusere risikoen for fuktskader pga kondensering og isdannelse på taket. | |

Viser taktekkingen

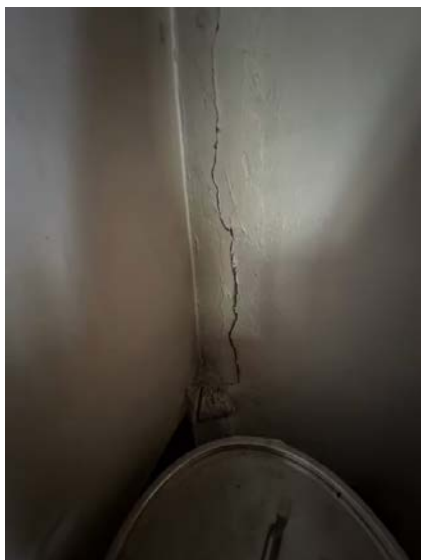
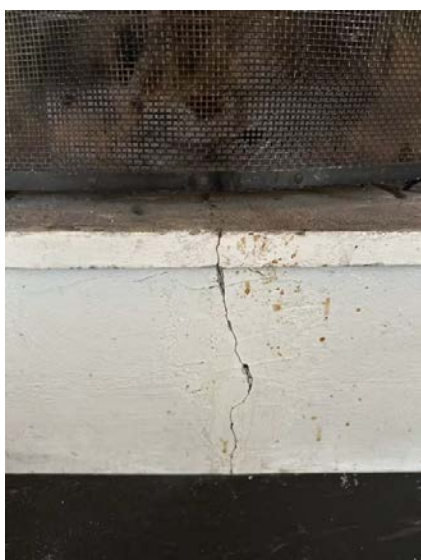
Ildsted/Skorstein - Det registreres manglende ildfast plate på gulvet under ildstedet på soverom. Det registreres kort avstand mellom sotluke og brennbart materiale. Avstandskravet er 30 cm. Det registreres kort avstand mellom ildsted og brennbart materiale. Ubrennbar plate på gulv har for lite utstikk foran ovnen på soverom. Avstandskravet er 30cm foran ilegget på ovn. Det registreres sprekker/ riss og avskalling på pipa/brannmur. Pipa er en eldre teglsteinspipe. Erfaringsmessig ser vi at teglsteinspiper ofte har et behov for rehabilitering.

Det bør monteres ildfast plate under ildsted. Denne skal være minimum 30 cm utenfor ilegget (døren) til ovnen.

Tiltak for å øke avstanden til brennbart materiale må utføres.

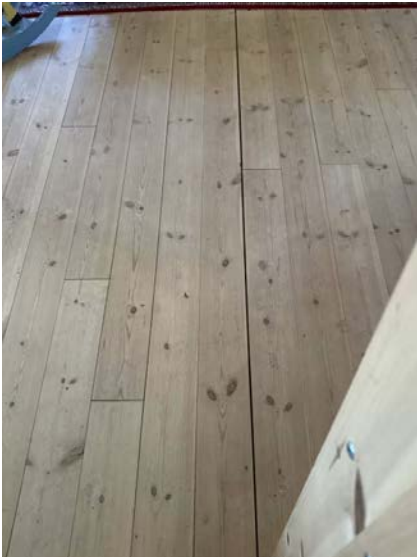
## 6.18 Øvrig: Innvendige overflater

Øvrig: Innvendige overflater - Det registreres sprekker mellom gulv. Øvrige rom fremstår i normalt god stand uten tegn til skader eller mangler utover normal bruksslitasje iht. alder.

Øvrige rom fremstår i normalt god stand uten tegn til skader eller mangler utover normal bruksslitasje iht. alder.
