Tilstandsrapport

Enebolig

Vestbakkvegen 216, 2840 REINSVOLL

Befaringsdato: 15.10.2024

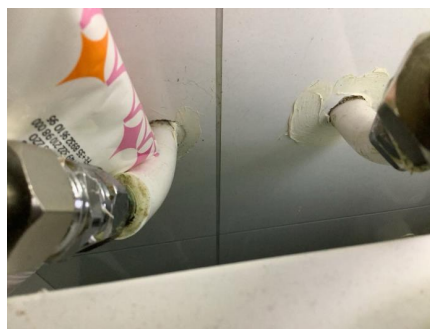
1. ETASJE > BAD

Hulltaking er foretatt uten å påvise unormale forhold. Hulltaking er foretatt ved/i gang. Fuktkvotemåling (vekt%) i konstruksjonen ble målt til 8.

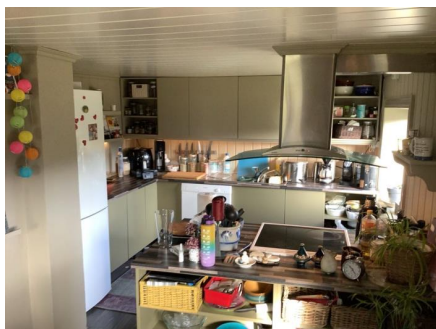
Bilde av innredningen på befaringsdagen.

Avhengig av bruksmønster og krav til estetikk av kjøper kan det være påregnelig med utskiftning/utbedringer av kjøkkeninnredningen.

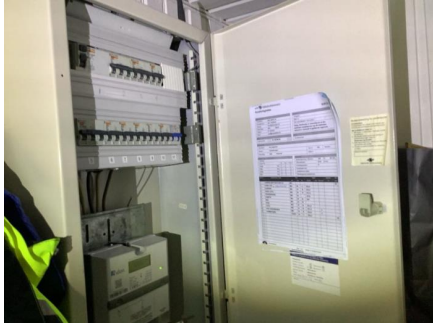
El-skap med automatsikringer.

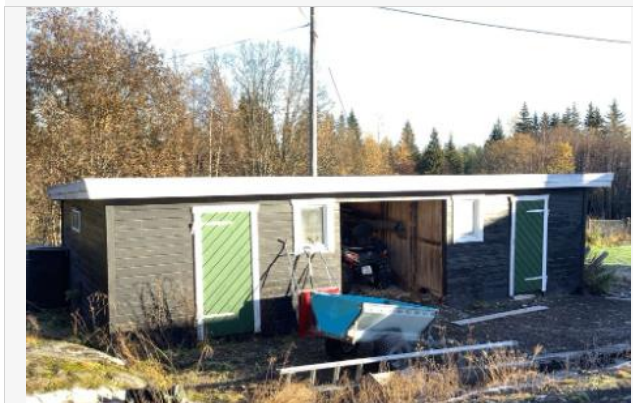
Bod

Garasje, uthus o.l. er ikke teknisk vurdert på linje med bolighuset. Kost/nytte vedrørende vedlikehold kontra riving bør vurderes. Generelt stort etterslep på vedlikehold og behov for oppgradering. Skjevheter er registrert. Råte i takkonstruksjon. Konstruksjoner fundamentert direkte på terreng vil normalt bevege seg som følge av setninger i grunnen og tele. Lav høyde mellom kledning og terreng. Råteskader enkelte steder.
