Tilstandsrapport

Enebolig

Vestbakkvegen 216, 2840 REINSVOLL

Befaringsdato: 15.10.2024

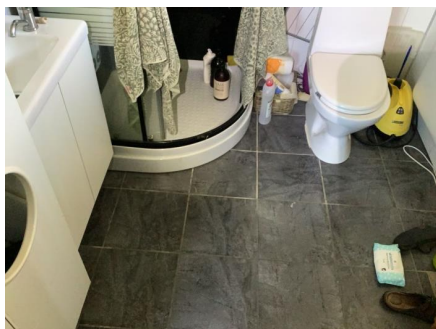
- Våtrommet må oppgraderes for å tåle normal bruk etter dagens krav. Vanskelig tilkomst til sluk for rengjøring. Fall fra sluk er registrert (motfall). Rørgjennomføring i dusjsone er en risikoløsning, det er ikke registrert skade i tilknytning til løsningen. Utettheter i membran rundt rørgjennomføringer. Baderomsplater er lagt ned til gulv uten bruk av sokkelflis i ende på plate. Ufagmessig utførelse på gulv og vegger. Det kan ikke forventes at det er tett løsning mellom vegg og gulv. El-opplegg langs gulvet.

Bilde av våtrommet på befaringdagen.

- Våtrommet må totalrenoveres. Alle forhold med tettesjikt, våtsone, sluk m.m. må dokumenteres.
- Andre tiltak:
 - Brukstiden til våtrommet vil kunne forlenges ved å gjøre tiltak som hindrer vann direkte på overflater. Dette vil likevel bare sikre mot skader i forhold til bruksvann, ved lekkasje fra rør/ installasjoner vil det være fare for skade på tilstøtende konstruksjoner. Det anbefales derfor å gjøre en vurdering av hvordan våtrommet skal brukes videre, og hvilke risiko som er forbundet med videre bruk av våtrommet. Kostnadsestimatet gis for full oppgradering med vanlig standard for våtrom. Det anbefales å videreføre bruk av tett dusjkabinett.

Kostnadsestimat: 100 000 - 300 000

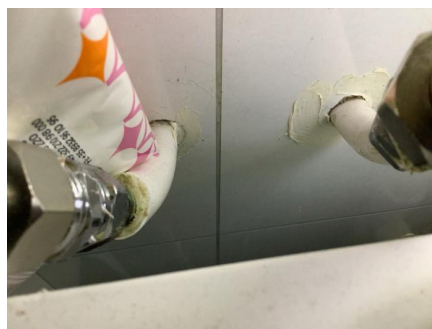
1. ETASJE > BAD

Ufagmessig utførelse rundt gjennomføringer og avslutning av våtromsplater mot gulv. Utette rørgjennomføringer i vegg.

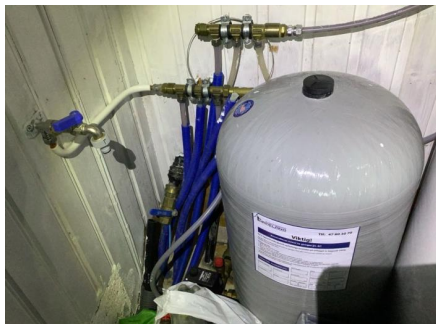
Trykktank for privat vann.

Det er ikke behov for strakstiltak utifra at vannledninger fungerer i dag, men utifra forventet brukstid kan skader plutselig oppstå. Anbefaler å montere lekkasjestopper på utsatte steder, dette for å redusere muligheten for vannskader. Ytterligere undersøkelser anbefales.

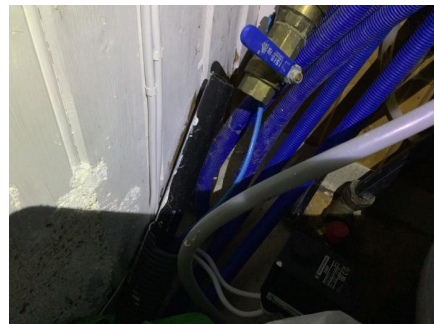
Stoppekran på teknisk rom.

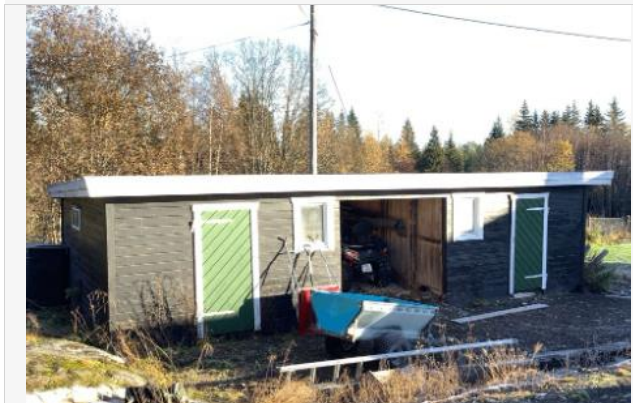
Bod

Garasje, uthus o.l. er ikke teknisk vurdert på linje med bolighuset. Kost/nytte vedrørende vedlikehold kontra riving bør vurderes. Generelt stort etterslep på vedlikehold og behov for oppgradering. Skjevheter er registrert. Råte i takkonstruksjon. Konstruksjoner fundamentert direkte på terreng vil normalt bevege seg som følge av setninger i grunnen og tele. Lav høyde mellom kledning og terreng. Råteskader enkelte steder.
