Vestbakkvegen 216, 2840 REINSVOLL

**Eldre sjarmerende bolig/småbruk  
med landlig og usjenert  
beliggenhet - 2 uthus - stor tomt -  
fine turmuligheter.**

Befaringsdato: 15.10.2024 Rapportdato: 30.10.2024 Oppdragsnr.: 20715-1264 Referansenummer: WC1657

Autorisert foretak: Takstcon AS Sertifisert Takstingeniør: Alf Bjørnerud Vår ref:

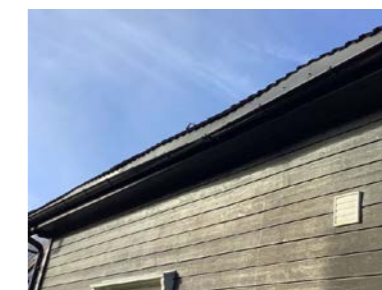
Beslag og vindski er bøyd pga is/snøras.

Løse/bøyde renner/beslag.

ned vekk fra grunnmuren/bygningen. Det er ikke krav om utbedring opp til dagens krav for snøfangere, men pga. sikkerhet anbefales dette etablert. Det er imidlertid nødvendig å kontrollere styrken på takkonstruksjonen før snøfangere monteres. Beslag/renner må skiftes ut. Skade må utbedres.

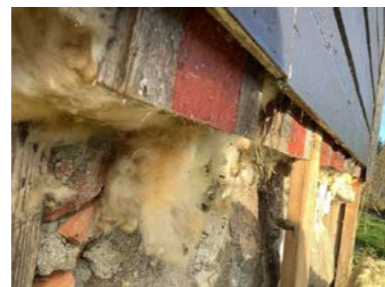
Manglende håndverksmessig utførelse på deler av arbeid. Ny liggende kledning er lagt utenpå underliggere av eldre stående kledning. Kledning er ført helt ned mot beslag/vannbrett, dette vil føre til fuktopptrekk i endeved. Småsprekker på kledning er registrert. Det er ikke montert musesikring. Det er observert glipper / åpninger i overganger / lufting i veggkonstruksjon der skadedyr kan komme inn. Lufting av kledningen er ikke iht. dagens anbefalte løsning, men heller ikke dårligere enn normal løsning ved husets byggeår. Eldre trevegger kan ha skjulte skader, spesielt over grunnmuren og rundt vinduer/dører/gjennomføringer. Eksakt tilstand kan ikke kontrolleres uten bygningsmessige inngrep.

Vedlikehold av kledningen er påkrevet.

Liggende panel er festet på eldre stående panel.

Utvendige vedlikeholdsarbeider må påregnes. Det er ikke behov for strakstiltak i forhold til åpninger der skadedyr kan komme inn, men det anbefales å følge med på tilstand slik at det kan avdekkes på et tidlig tidspunkt dersom det registreres skadedyr inne i veggkonstruksjonen. Dersom det ønskes å gjennomføre tiltak for å stenge for inntrengning av skadedyr må alle glipper / åpninger med størrelse over 6 mm tettes, ved en slik utbedring må det påses at ventilering av veggkonstruksjon ivaretas.

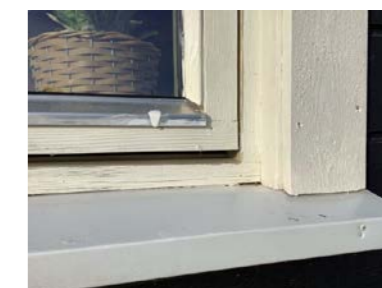
Vinduer i varierende alder og utførelse. Vinduer med isolerglass fra 2000-tallet får tilstandsgrad 1. Værslitte karm utvendig. Mer enn halvparten av forventet brukstid på de eldre vinduer er oppnådd, eller nært forestående. Det ble ikke observert eller opplyst om punkterte isolerglass. Pga. temperatur og lysforhold kan dette være vanskelig å oppdage. Alder på vinduer tilsier at punktering kan forekomme selv om det ikke ble avdekket ved befaringen. Beslag/vannbrett anbefales utbedret. Beslag over vindu skal gå under kledning, denne stopper inntil kledning over vinduer. Dette for å hindre lekkasjer i konstruksjonene. Enkelte vinduer må skiftes eller utbedres.

Beslag over vinduer er feil avsluttet mot kledning.

Værslitte karmen på vinduer.

Oppgraderinger/utskiftninger bør påregnes. Konsekvens av avviket/eldre vinduer/dårlige vinduer, gir en fremtidig kostnad på fornyelse/vedlikehold. Eldre isolerglass medfører økt forbruk av energi til oppvarming. Varmetap fra vinduer kan forårsake at varm luft stiger inn på kaldtloft og er med på å skape kondens og ising på taktro i den kalde årstiden.

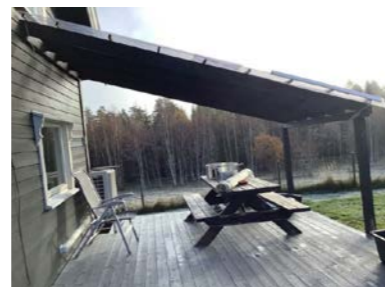
Vedlikeholdsarbeider må påregnes.

Delvis takoverbygget. Taket er underdimensjonert.

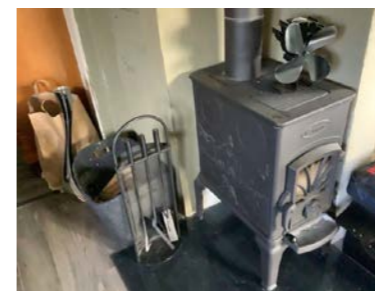
Vedovn har kort avstand til brannmur.

Ytterligere undersøkelser må foretas for å få kartlagt tilstanden av pipe. Hvis den er fra byggeår vil levetiden på pipe være utgått. Det kan nærme seg tid for piperehabilitering. Det må gjennomføres ytterligere undersøkelser. Innhent dokumentasjon.

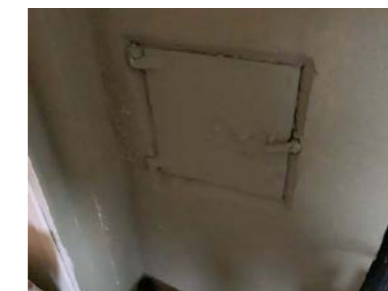
Feieluke er plassert i stue/gang. Det mangler ubrennbar plate på gulv under feieluke.

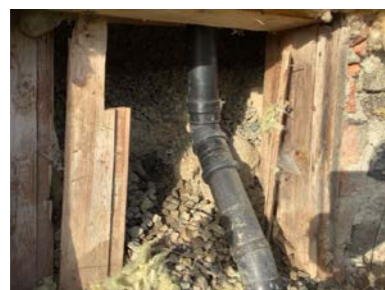
Inngang til krypekjeller er blokkert. Bildet viser også avløpsrør fra kjøkken, Det er registrert isopor under bjelkelaget fra luke i krypekjeller, se kommentar under "Avløpsrør"

Dette er en konstruksjon som vurderes som risikokonstruksjon anbefales det jevnlig kontroll av konstruksjonene. Etablere inspeksjonsluke.

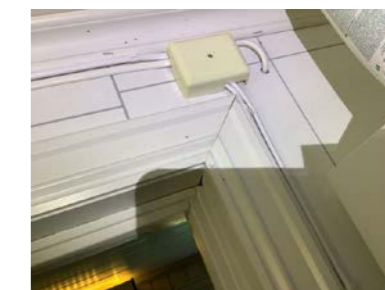
• Våtrommet må oppgraderes for å tåle normal bruk etter dagens krav. Vanskelig tilkomst til sluk for rengjøring. Fall fra sluk er registrert (motfall). Rørgjennomføring i dusjone er en risikoløsning, det er ikke registrert skade i tilknytning til løsningen. Utettheter i membran rundt rørgjennomføringer. Baderomsplater er lagt ned til gulv uten bruk av sokkelflis i ende på plate. Ufagmessig utførelse på gulv og vegger. Det kan ikke forventes at det er tett løsning mellom vegg og gulv. El-opplegg langs gulvet.

Bilde av våtrommet på befaringdagen.

• Brukstiden til våtrommet vil kunne forlenges ved å gjøre tiltak som hindrer vann direkte på overflater. Dette vil likevel bare sikre mot skader i forhold til bruksvann, ved lekkasje fra rør/ installasjoner vil det være fare for skade på tilstøtende konstruksjoner. Det anbefales derfor å gjøre en vurdering av hvordan våtrommet skal brukes videre, og hvilke risiko som er forbundet med videre bruk av våtrommet. Kostnadsestimatet gis for full oppgradering med vanlig standard for våtrom. Det anbefales å videreføre bruk av tett dusjkabinett.

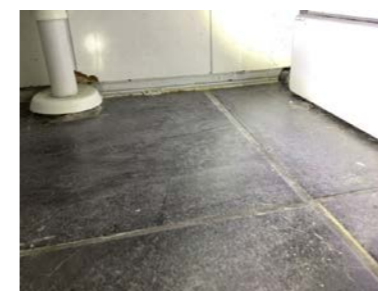
Ufagmessig utførelse av veggplater og el-opplegg.

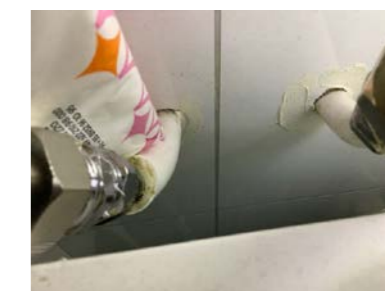
Ufagmessig utførelse rundt gjennomføringer og avslutning av utette rørgjennomføringer i vegg. våtromsplater mot gulv.

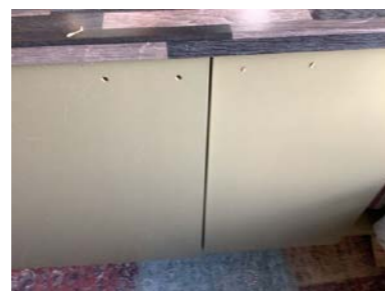
Manglende håndverksmessig utførelse på deler av arbeid. Enkelte slitasjer/skader er registrert. Ved bruk av fuktindikator registrerte jeg ingen forhøyede verdier.

Manglende håndtak på deler av innredning.

Avhengig av bruksmønster og krav til estetikk av kjøper kan det være påregnelig med utskiftning/utbedringer av kjøkkeninnredningen.

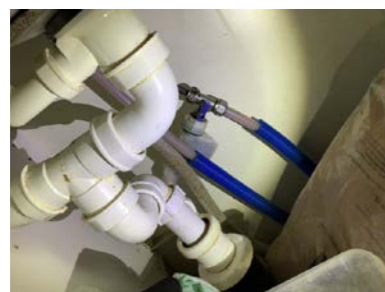
Vannrør har ikke tette muffert mot varerør.

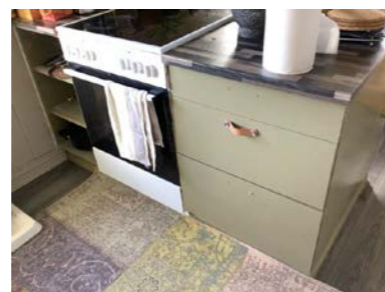
Manglende håndtak på deler av innredning.

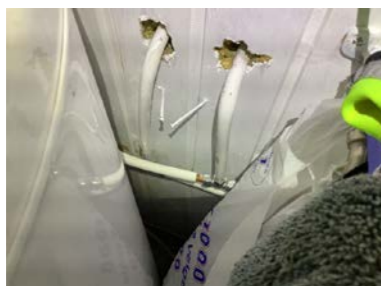
Tilstandsgrad 2 gis med bakgrunn i at mer enn halvparten av forventet brukstid for skjulte røranlegg er oppnådd. Det er nå ingen symptomer på funksjonssvekkelse, men vær oppmerksom på at dette er en risikokonstruksjon og tidspunkt for utskifting er vanskelig å angi eksakt. I kjøkkenskap er det ikke tett tilslutning mellom varerør og innerrør for rør i rør system. Deler av røropplegget bærer preg av ufagmessig utførelse. Anbefaler å montere lekkasjestopper på utsatte steder. Vannkvaliteten er en påvirkning levetiden på vannrør, vannprøve er ikke foretatt. Utilstrekkelig klamring av vannrør registrert.

Eldre skrukoblinger og kobberrør.

Det er ikke behov for straktiltak utifra at vannledninger fungerer i dag, men utifra forventet brukstid kan skader plutselig oppstå. Anbefaler å montere lekkasjestopper på utsatte steder, dette for å redusere muligheten for vannskader. Ytterligere undersøkelser anbefales.

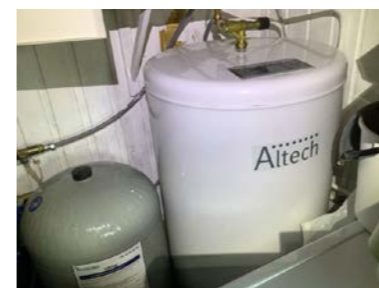
Strømtilførsel er via stikkontakt. dagens krav skal være direktekobling av bereder via bryter. Se "El-opplegg"

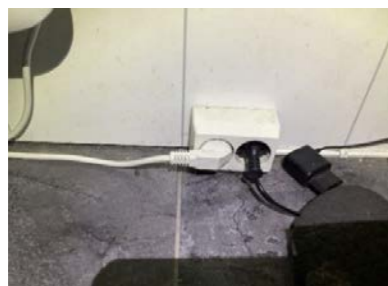
Ufagmessig el-opplegg mot gulv i våtrom.

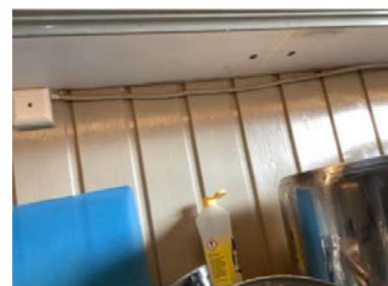
Ufagmessig el-opplegg, kjøkken.

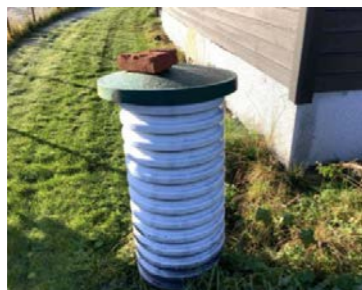
Gråvann fra kjøkken går i egen liten drenskum ved huset. Anbefaler sjekk av dette avløpssystemet.

Opplyst å være gråvannskum fra avløp kjøkken. Ikke undersøkt tilstand.

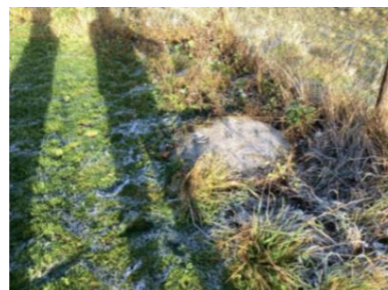
Opplyst sementkum for kloakk. Ikke undersøkt tilstand.

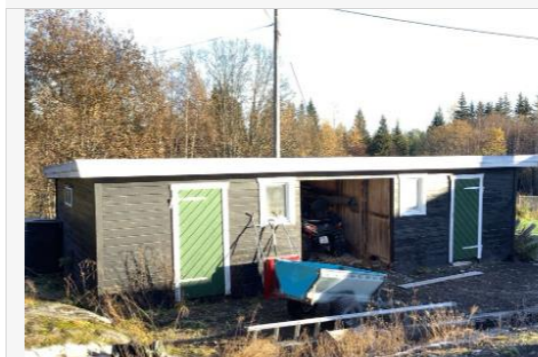
### Bod

Garasje, uthus o.l. er ikke teknisk vurdert på linje med bolighuset. Kost/nytte vedrørende vedlikehold kontra riving bør vurderes. Generelt stort etterslep på vedlikehold og behov for oppgradering. Skjevheter er registrert. Råte i takkonstruksjon. Konstruksjoner fundamentert direkte på terreng vil normalt bevege seg som følge av setninger i grunnen og tele. Lav høyde mellom kledning og terreng. Råteskader enkelte steder.
