# Tilstandsrapport

Fritidsbolig

Trøaenget 54, 7340 OPPDAL

Befaringsdato: 01.10.2024

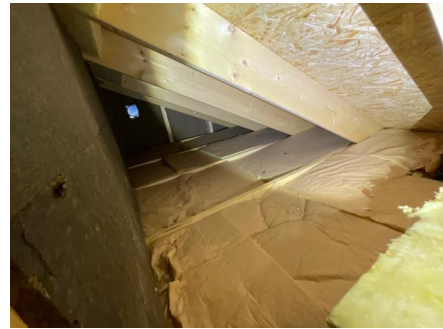
på kaldloftet, uten at det ble registrert skader ut over noe avføring og litt rot i isolasjonen. Dette er utbedret og det ble montert museklosser bak enkelte utvendig panelbord hvor dette manglet.

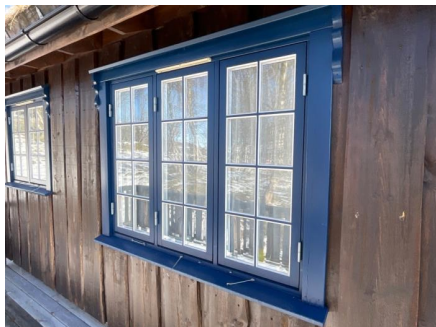
Bygningen har trevinduer med koblet glass. Vinduene fremstår med normal funksjon. Det opplyses at vinduene er utvendig malt med 3 strøk i 2024.
