Trøaenget 54, 7340 OPPDAL

**Praktisk hytte med flott  
beliggenhet og storslått utsikt over  
Skarvatnet**

**Oppdragsnr.:** 1703240096

**Salgsoppgavedato**  
11.11.2024

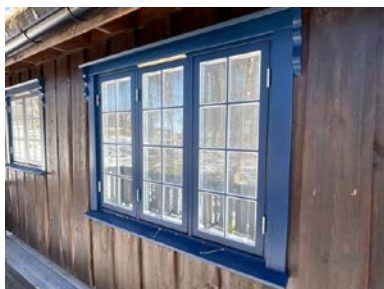
## TG 1 Vinduer

Bygningen har trevinduer med koblet glass. Vinduene fremstår med normal funksjon. Det opplyses at vinduene er utvendig malt med 3 strøk i 2024.

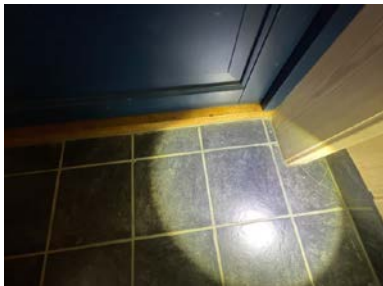
## TG 1 Etasjeskille/gulv mot grunn

Etasjeskiller er av trebjelkelag. Det ble ikke registrert vesentlige høydeforskjeller. Det ble foretatt målinger i stue/kjøkken, gang og det største soverommet.

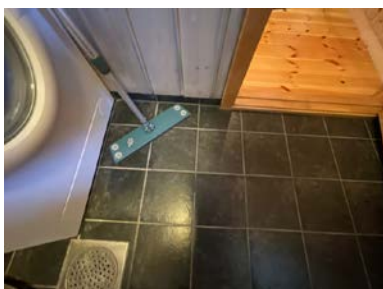
## 1. ETASJE > VASKEROM

### Sluk, membran og tettesjikt

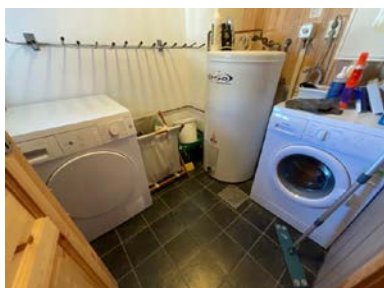
## 1. ETASJE > VASKEROM

### TG 2 Ventilasjon

Elektrisk avtrekksvifte og tilluftspalte ved dørterskel må etableres for å lukke avviket.

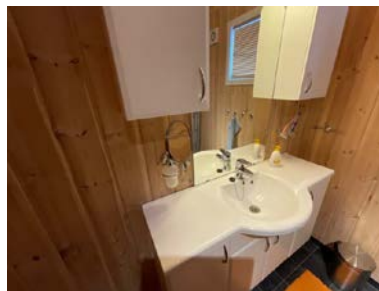
### 1. ETASJE > BAD

#### Overflater Gulv

- Det er påvist avvik i fallforhold til sluk i forhold til krav i forskrift på byggetidspunktet.

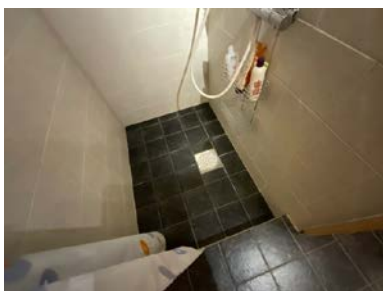
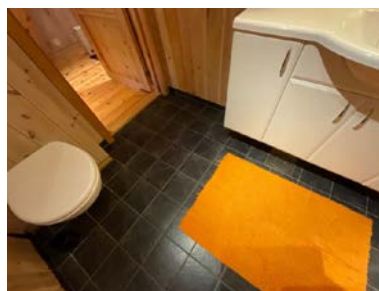
## 1. ETASJE > BAD

### TG 2 Sluk, membran og tettesjikt

- Overvåk tilstanden jevnlig. For å få tilstandsgrad 0 eller 1 må tettesjiktet skiftes ut, men tidspunktet for når dette er nødvendig er vanskelig å si noe om.

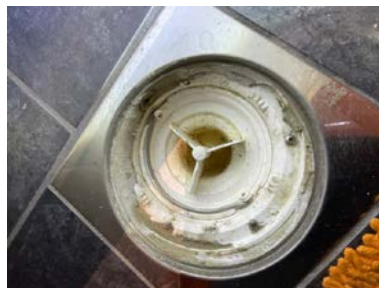
## 1. ETASJE > BAD

### TG 2 Sanitærutstyr og innredning

- Det er ikke påvist tilfredsstillende løsning for å synliggjøre lekkasje fra innebygget systerne.

- Ved implementering av innebygget systerne var det ikke krav om lekkasjesikring, konstruksjonen bør jevnlig observeres.

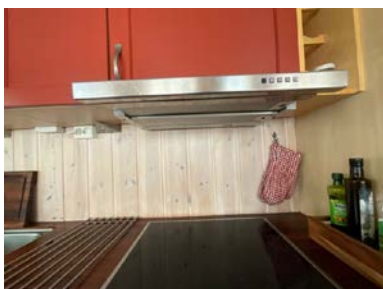
## TEKNISKE INSTALLASJONER

#### TG 2 Vannledninger

- Det er påvist at eventuelt lekkasjevann fra rør i rør system ikke ledes til sluk eller annen kompenserende løsning.

Det registreres at det ikke er etablert tettemuffe i enden av varerør i kjøkkenbenk. Ved en eventuell lekkasje i vannrør er det en fare for at lekkasjevann kan komme ut i kjøkkenbenken og ikke i rørskapet. Det bemerkes også noe kalk i rørskjøter inn til bereder. Vannledninger med tilknyttet utstyr fremstår med normal funksjon.

- Det bør foretas tiltak på anlegget som sikrer bedre løsning på eventuelt lekkasjevann fra rør i rør system.
