Trøaenget 54, 7340 OPPDAL

Innholdsrik hytte med storslått utsikt

NEK 405-2, elkontroll bolig

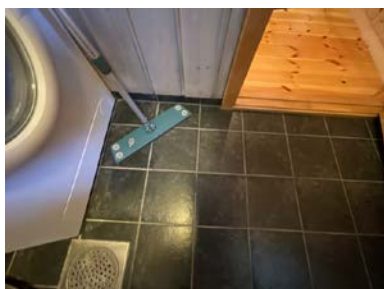
1. ETASJE > VASKEROM

TG 2 Sluk, membran og tettesjikt

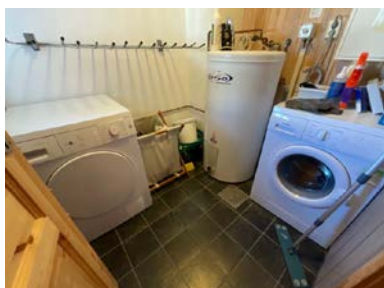
1. ETASJE > VASKEROM

TG 2 Ventilasjon

Elektrisk avtrekksvifte og tilluftspalte ved dørterskel må etableres for å lukke avviket.

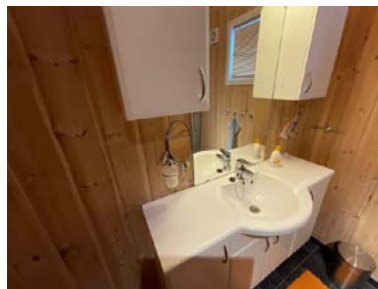
1. ETASJE > BAD

Overflater Gulv

- Det er påvist avvik i fallforhold til sluk i forhold til krav i forskrift på byggetidspunktet.

Det vurderes å ikke være behov for tiltak.

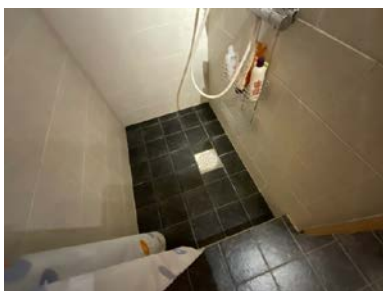
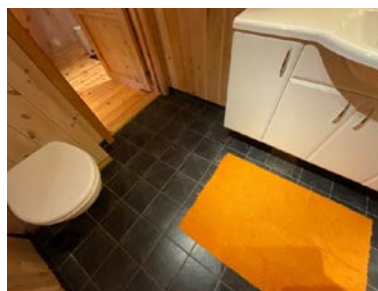
1. ETASJE > BAD

Sluk, membran og tettesjikt

- Overvåk tilstanden jevnlig. For å få tilstandsgrad 0 eller 1 må tettesjiktet skiftes ut, men tidspunktet for når dette er nødvendig er vanskelig å si noe om.

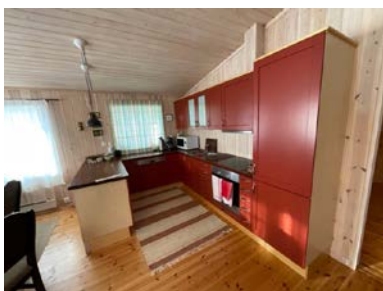
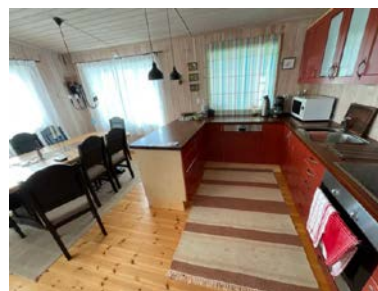
1. ETASJE > STUE/KJØKKEN

TG 1 Avtrekk

Det er kjøkkenventilator med avtrekk ut. Ventilatoren fremstår med normal funksjon.

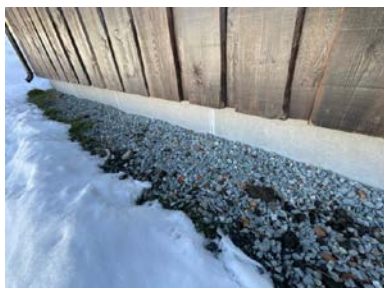
TG 2 Terrengforhold

Tomten er en naturtomt og har gruset oppkjørsel.
