# Tilstandsrapport

Fritidsbolig

Trøaenget 54, 7340 OPPDAL

Befaringsdato: 09.10.2025

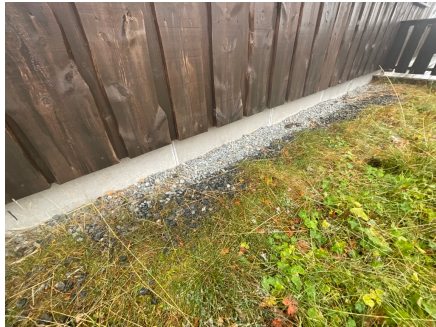
Hytta er oppført over støpt plate på mark med isolerte ringmurselementer. Det ble ikke registrert vesentlige skjevheter eller skader i forbindelse med grunnmuren.
