Trøaenget 54, 7340 OPPDAL

## **Innholdsrik hytte med storslått utsikt**

Befaringsdato: 09.10.2025

Rapportdato: 14.10.2025

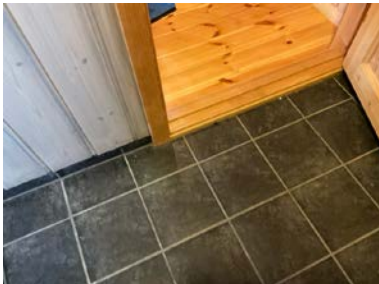
## 1. ETASJE > VASKEROM

### TG 2 Sluk, membran og tettesjikt

#### Vurdering av avvik:

Hulltaking er foretatt uten å påvise unormale forhold. Hulltaking er foretatt i gang. Fuktkvotemåling (vekt%) i konstruksjonen ble målt til 0.

Elektrisk avtrekksvifte og tilluftspalte ved dørterskel må etableres for å lukke avviket.

- Andre tiltak:

Det anbefales at det etableres vannfast plate i tak i dusjsone samt på vegg ved servant.

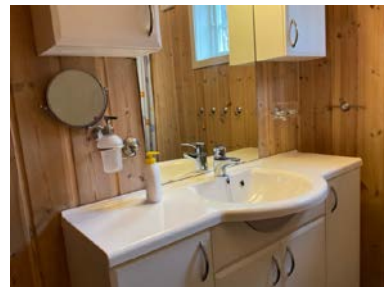
### 1. ETASJE > BAD

#### TG 2 Overflater Gulv

##### Vurdering av avvik:

- Det er påvist avvik i fallforhold til sluk i forhold til krav i forskrift på byggetidspunktet.

- Til tross for avviket i fall/høydeforskjell til sluk, vil gulvet fortsatt kunne lede vann mot sluket, men med redusert effektivitet. Dette kan potensielt øke risikoen for vannansamling i enkelte områder av badet.

#### Vurdering av avvik:

- Overvåk tilstanden jevnlig. For å få tilstandsgrad 0 eller 1 må tettesjiktet skiftes ut, men tidspunktet for når dette er nødvendig er vanskelig å si noe om.
- Det er viktig å merke seg at levetiden til en membran varierer basert på kvalitet, installasjon og bruk. Eldre membraner kan bli sprø og sprekke opp, noe som fører til at de mister sin vanntettende funksjon. Dette kan resultere i vannlekkasjer gjennom vegger og gulv og fuktskader.

- Dersom avviket ikke utbedres kan det ved lekkasje i innebygget sisterner ikke oppdages.

Ved implementering av innebygget sisterner var det ikke krav om lekkasjesikring, konstruksjonen bør jevnlig observeres.

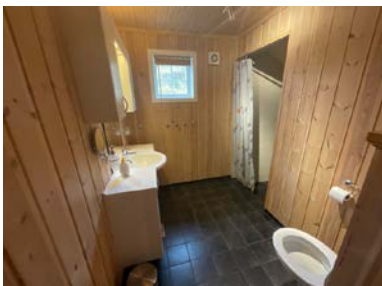
## 1. ETASJE > BAD

### Ventilasjon

#### Vurdering av avvik:

Hulltaking er foretatt og det er påvist avvik ved hulltakingen. Hulltaking er foretatt i bod. Fuktkvotemåling (vekt%) i konstruksjonen ble målt til 0.

Det registreres at det er benyttet fuktsperre både inn mot badet og mot boden. Ved eventuell kondensering vil fukten bli værende i konstruksjonen og kan føre til skade. Det ble ikke registrert tegn til skade på befaringsdagen.

Det anbefales jevnligte observasjoner med tanke på eventuelle endringer i konstruksjonen.

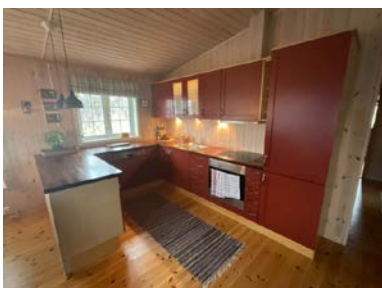
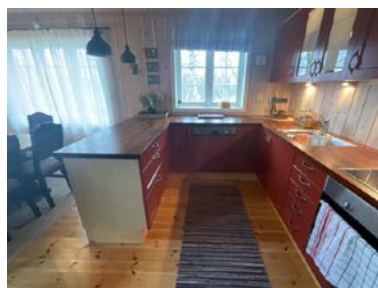
### 1. ETASJE > STUE/KJØKKEN

#### TG 1 Avtrekk

Det er kjøkkenventilator med avtrekk ut. Ventilatoren fremstår med normal funksjon.

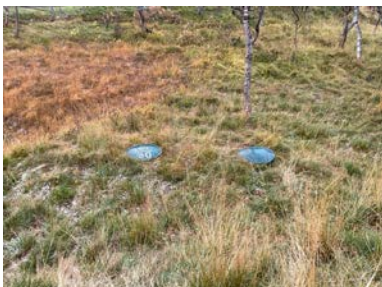
## TG 1 Septiktank

Det opplyses at septiktanken er av glassfiber og er fra 2007.
