Trøaenget 54, 7340 OPPDAL

Innholdsrik hytte med storslått utsikt

Befaringsdato: 09.10.2025

Rapportdato: 14.10.2025

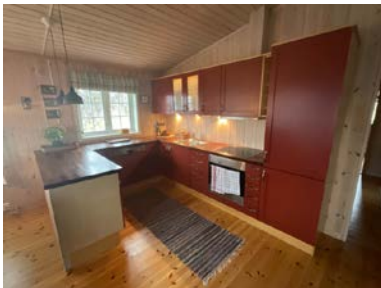
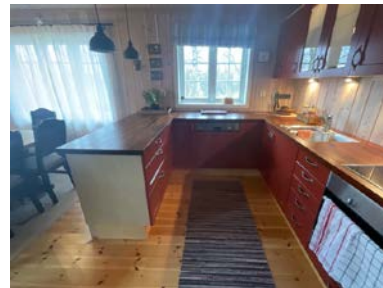
TG 1 Overflater og innredning

Kjøkkenet har innredning med profilerte fronter. Benkeplaten er av heltre. Det er integrert kjøøl/fryseskap, oppvaskmaskin, komfyr og platetopp. Innredningen fremstår i god stand.

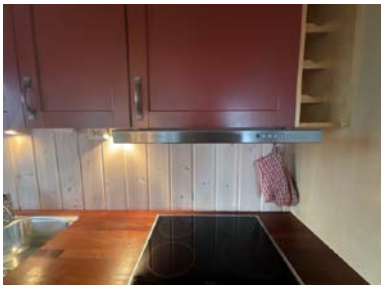
1. ETASJE > STUE/KJØKKEN

TG 1 Avtrekk

Det er kjøkkenventilator med avtrekk ut. Ventilatoren fremstår med normal funksjon.

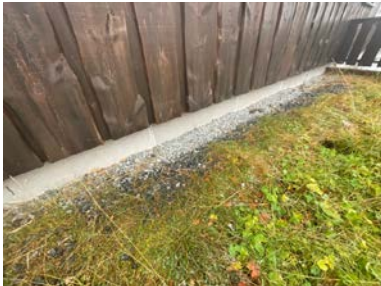
Hytta er oppført over støpt plate på mark med isolerte ringmurselementer. Det ble ikke registrert vesentlige skjevheter eller skader i forbindelse med grunnmuren.

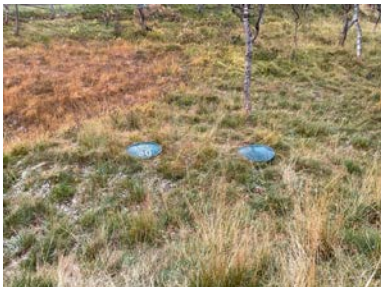
TG 1 Utvendige vann- og avløpsledninger

Utvendige vann, avløpsrør og drenerør fra hytta, og som ligger under bakken er vurdert ut fra alder grunnet ingen mulighet for kontroll. Utvendige avløpsrør er av plast og er fra 2007. Septiktank med kommunal tømming. Utvendige vannledninger er av plast (PEL) og er fra 2007. Det er privat grunnboret brønn felles med nabo. Det er ikke opplyst om avvik i forbindelse med utvendige vann og avløpsrør.
