Stormoenveien 6, 1970 HEMNES

**Romslig enebolig med mye  
potensial - Stor, overbygd veranda  
- Solrik hage - Garasje - Ca 3,3 mål  
tomt - Landlig og rolig**

Befaringsdato: 10.02.2026

Rapportdato: 11.02.2026

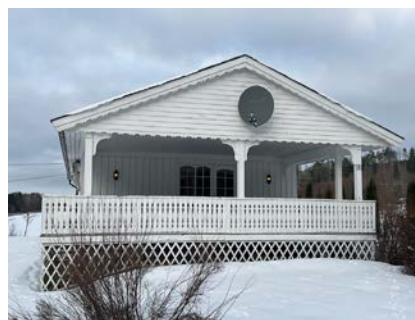
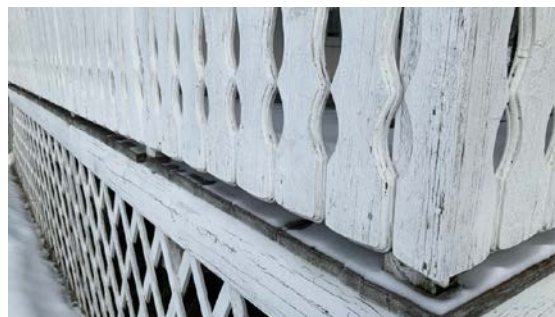
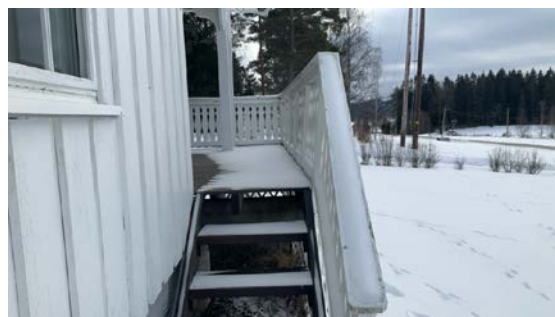
Avvik: Det er værslitt/oppsprukket trevirke/trepaneler. Konstruksjonene har skjevheter. Det er synlige skjevheter i rekkverket.

Det bør utføres utbedring av skjevheter i rekkverket for å sikre stabilitet og redusere risiko for personskafe eller ytterligere forringelse av konstruksjonen.

Vedlikehold og reparasjon av værslitt og oppsprukket trevirke bør også gjennomføres for å forlenge levetiden til verandaen og opprettholde sikkerheten.

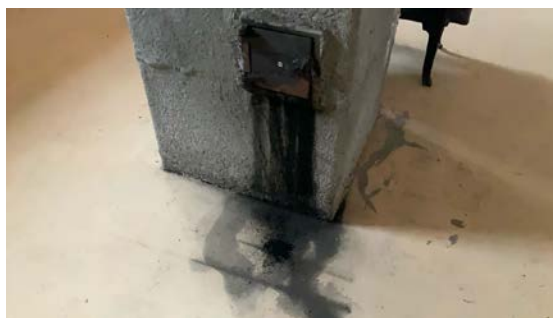
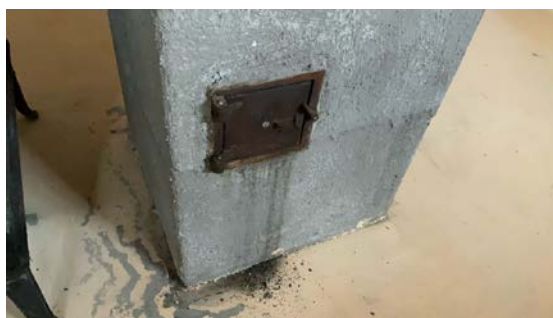
Avvik: Ildfast plate mangler på gulvet under/foran ildstedet. Pipa har rennemerker etter sotvann. Det er rennemerker etter sotvann fra sotlukene. Brennbar plate foran ildstedet er for liten i forhold til krav.

Ildfast plate med tilstrekkelig størrelse må monteres foran ildstedet for å oppfylle gjeldende krav og redusere risikoen for brann ved bruk av ildstedet.

Kostnadsestimat: Under 20 000

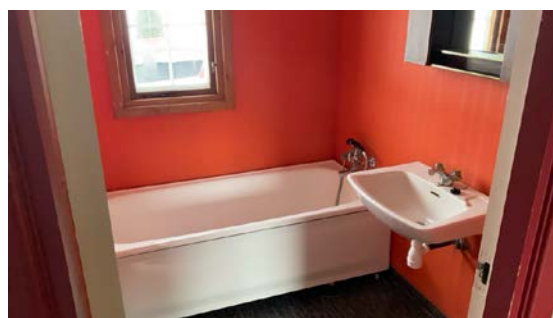
## TG 3 Overflater vegger og himling

- Det er vindu/dør med ikke fuktbestandige materialer i våtsonen (ved vask, dusj, badekar, osv.), løsningen eller byggematerialet er uegnet.
- Tapetskjøter er ikke tette

- Dersom det ikke gjøres tiltak, kan dette medføre oppfukning, oppsvelling og forringelse av materialer over tid og fuktskader på tilstøtende konstruksjoner.
- Uette skjøter i våtromstapet kan føre til at fuktighet trekker inn og skader konstruksjonene bak tapetet.
- Uegnede materialer må fuktbeskyttes/utskiftes.

Tapeten (tettesjiktet) bør skiftes ut eller oppgraderes for å sikre tilstrekkelig fuktsikring, da den har nådd forventet brukstid. Uegnede materialer i våtsone bør byttes ut med fuktbestandige alternativer for å redusere risikoen for fuktskader og følgeskader på omkringliggende konstruksjoner.

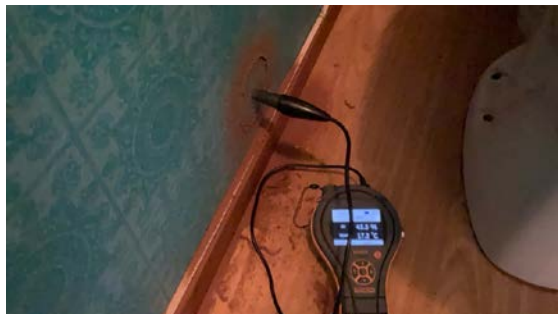
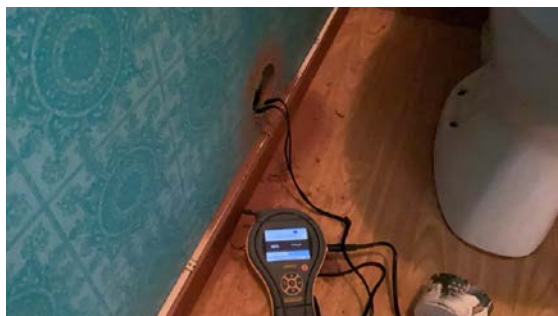
## TG 3 Generell

Med overflatesøk med fuktindikator Protimeter MMS ble det påvist forhøyede fuktverdier nederst på grunnmur og i betonggulv. Grunnmur og betonggulv mot grunn på bygninger fra denne byggetiden er normalt ikke fuktsikret og kapillærsug av fukt kan forekomme.

Det må etableres våtromsmembran på gulv og vegger for å oppfylle krav til tettesjikt for våtrom. Manglende membran medfører økt risiko for vanninntrenging og fuktskader i omkringliggende konstruksjoner.

Det bør vurderes å installere mekanisk avtrekksvifte for å forbedre ventilasjonen. Konsekvensen av kun naturlig ventilasjon er redusert luftutskifting, noe som kan føre til dårlig innelima, økt fuktbelastning og risiko for mugg- og fuktskader.

Det bør iverksettes tiltak for fuktsikring av kjelleretasjen, og dette må vurderes i sammenheng med forholdene under punktene om rom under terreng og drenering.

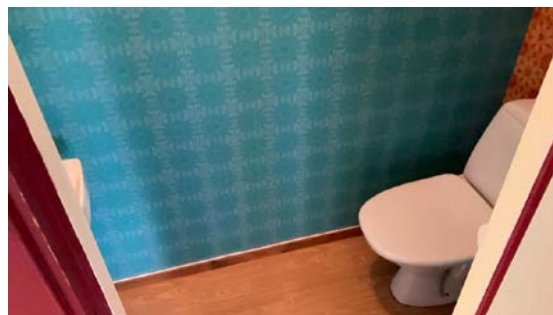
#### TG 2 Vannledninger

- Det er ikke behov for utbedringstiltak siden anlegget fungerer i dag, men ut ifra alder kan skader plutselig oppstå på eldre anlegg.
- I forbindelse med oppgradering av våtrom vil det være naturlig med utskiftning av rør.

Det anbefales å vurdere utskiftning av de innvendige vannledningene, da alder medfører økt risiko for lekkasjer og påfølgende vannskader på bygningen.

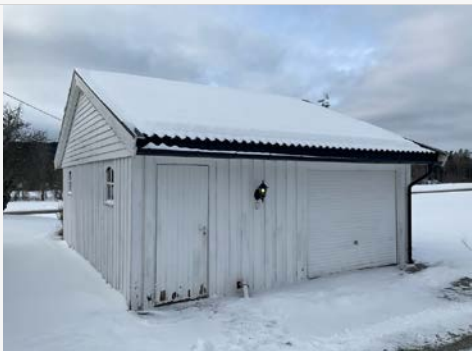
### Garasje

Betonggulvet har slitasje, riss og er ujevnt.

Utvendig trebordkledning har tørkesprekker, slitasje og fuktmerker/skader da kledningen er for nære bakken og vil ha fuktoppsug.
