# Romslig enebolig med idyllisk hage i blindvei - sentralt beliggende i Vormsund. Kort vei til

# Tilstandsrapport

Befaringsdato: 24.03.2025

Rapportdato: 11.04.2025

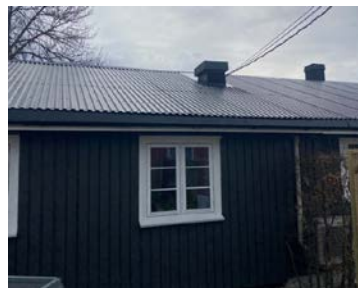
## TG 2 Nedløp og beslag

Utvendige beslag, takrenner og nedløp i metall og plast.

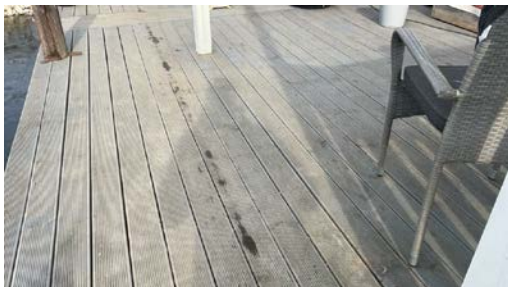
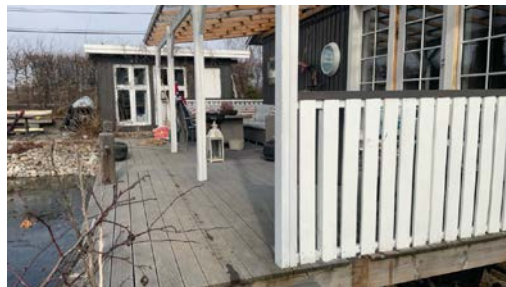
Det er ikke montert forskriftsmessig rekkverk.

**Kostnadsestimat: 10 000 - 50 000**

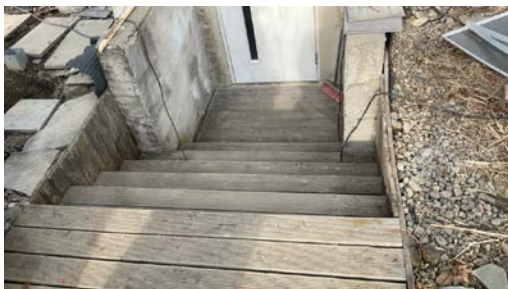
## TG 2 Utvendige trapper

Trapp i treverk. Terrasser/verandaer og trapper i trevirke, som står under åpen himmel vil alltid ha vedlikeholdsbehov, dette må påregnes.

Det er påregnelig med lokale utbedringer/reparasjoner.

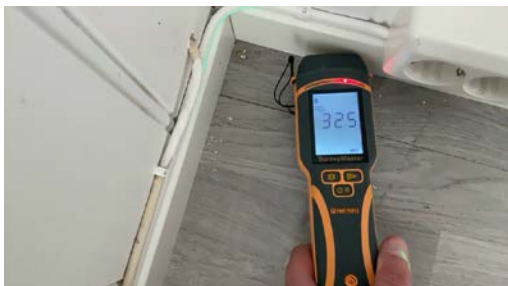
## TG 2 Kryp kjeller

Forenklet fundamentering.

Fundamentert direkte på grunnen. Fuktmåling ble foretatt, jeg målte ikke verdier over grenseverdier for skadelig fukt. Lav høyde mellom grunnen og bjelkelag, dette er forhold som kan gi økt risiko for skader.

Krypekjeller/blindkjeller er risikokonstruksjoner som erfaringsmessig har høye skadefrekvens.

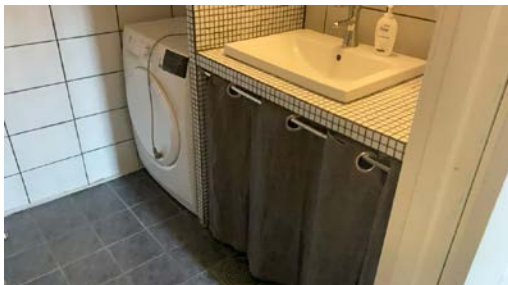
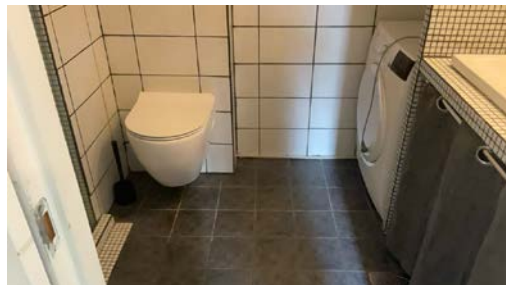
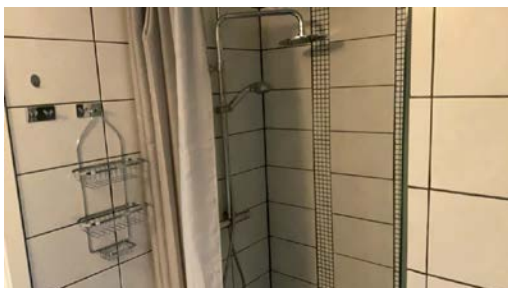
## KJELLER > BAD

### TG 2 Overflater vegger og himling

Det er ikke behov for utbedringstiltak siden våtrommet fungerer i dag, men skader/ følgeskader kan oppstå på rom som ikke er fagmessig utført.

Ved enkle fuktsøk ble det ikke registrert unormale verdier. Fall er ikke iht. dagens krav, men de krav som var gjeldene ved byggeår. Fall forhold er målt og

Det er ikke behov for utbedringstiltak siden våtrommet fungerer i dag, men skader/ følgeskader kan oppstå på rom som ikke er fagmessig utført. Kontrollere funksjon på varmekabel.

Det er ikke behov for utbedringstiltak siden våtrommet fungerer i dag, men skader/ følgeskader kan oppstå på eldre ikke fuktsikre våtrom.

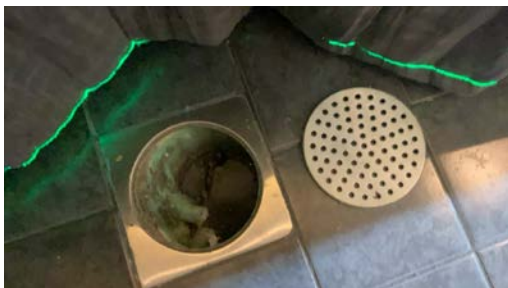
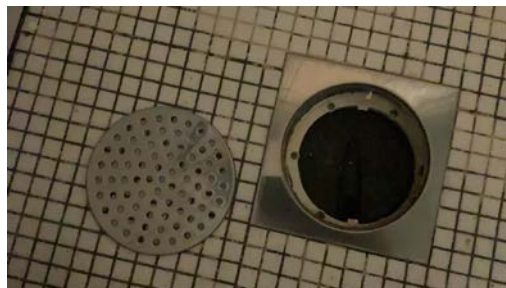
## KJELLER > BAD

### TG 1 Sanitærutstyr og innredning

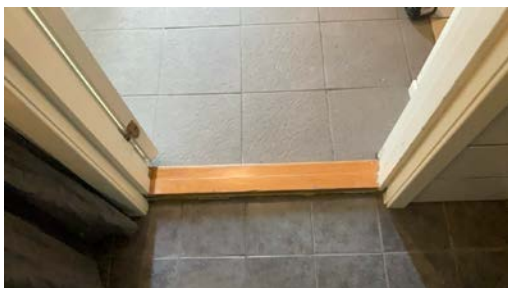
## KJELLER > BAD

### ⓘ TG 1 Tilliggende konstruksjoner våtrom

Hulltaking er foretatt og det er ikke påvist unormale forhold.

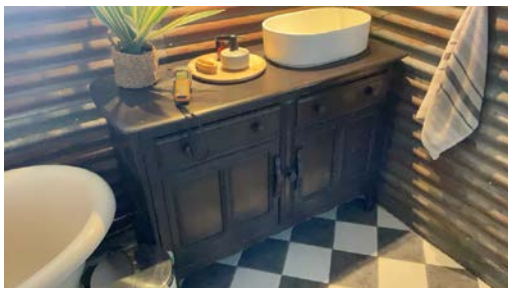
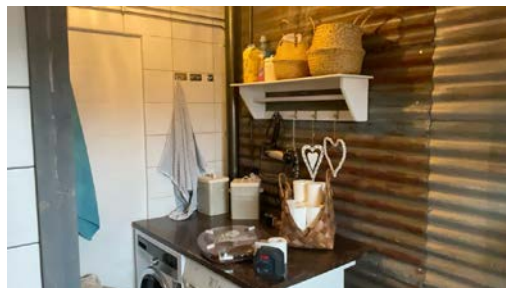
## ETASJE > BAD

### ! TG 2 Overflater vegger og himling

Fliser på gulv  
Ved enkle fuktsøk ble det ikke registrert unormale verdier.

- Det er mulighet for at det kan forekomme vannlekkasje på våtrommet hvor vann ikke vil gå til sluk.
- Det er påvist at høydeforskjell fra topp slukrist til gulv/synlig topp membran ved dørterskel er mindre enn 25 mm.
- Det er påvist avvik i fallforhold til sluk i forhold til krav i forskrift på byggetidspunktet.
- Det er avvik:

Det finnes ingen dokumentasjon på prosjektering eller utførelse av rommet Gulvet er tilnærmet flatt. Det er lokalt fall til sluk. Fall er ikke tilfredsstillende, men badet fungerer med dette avviket .

Det er ikke behov for utbedringstiltak siden våtrommet fungerer i dag, men skader/ følgeskader kan oppstå på rom som ikke er fagmessig utført. Det er ikke behov for utbedringstiltak siden våtrommet fungerer i dag, men skader/ følgeskader kan oppstå på rom som ikke er fagmessig utført.

Det er ikke behov for utbedringstiltak siden våtrommet fungerer i dag, men skader/ følgeskader kan oppstå på rom som ikke er fagmessig utført.

Det er ikke behov for utbedringstiltak siden våtrommet fungerer i dag, men skader/ følgeskader kan oppstå på eldre ikke fuktsikre våtrom. Det anbefales like vel, ytterligere undersøkelser.

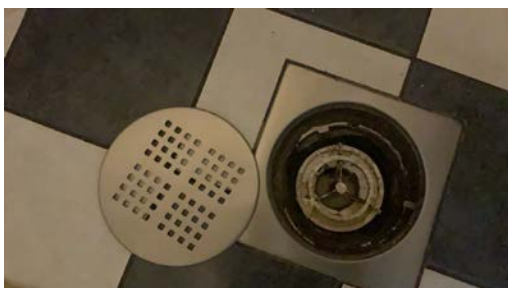
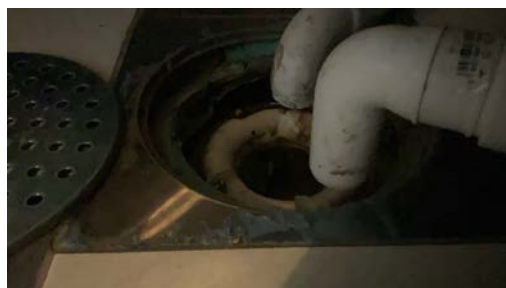
## ETASJE > BAD

### 1 TG 1 Sanitærutstyr og innredning

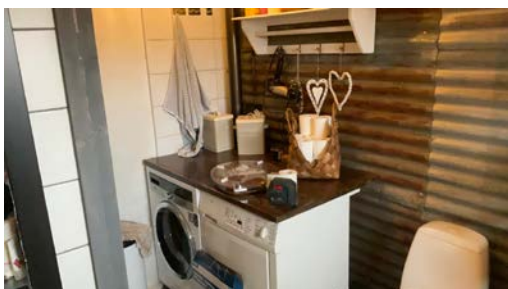
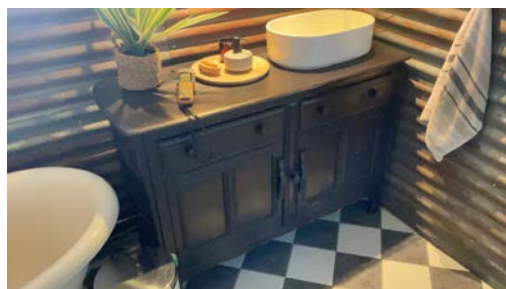
## ETASJE > BAD

### 1 TG 1 Ventilasjon

### TG 1 Tilliggende konstruksjoner våtrom

Hulltaking er foretatt og det er ikke påvist unormale forhold.

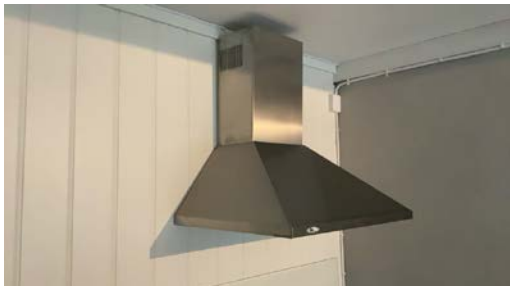
## ETASJE > KJØKKEN

### TG 1 Overflater og innredning

Kjøkken med profilerte fronter. Noen skap med glass. Kjøkkenøy.  
Benkeplate: Stein, laminat og heltre.  
Integrert platetopp, stekeovn, oppvaskmaskin og kjøleskap.  
Det er flislagt og belysning over benkeplate.  
Ved fuktsøk på overflater i skap og gulv er det ikke registrert måleverdi som indikerer fukt.  
Innredninger synes å oppfylle sin tiltenkte funksjon.  
Lekkasjestopper anbefales montert på utsatte steder.
