# Tilstandsrapport

Enebolig m/ utleiedel

Lagmannsgata 1, 8656 MOSJØEN

Befaringsdato: 10.07.2025

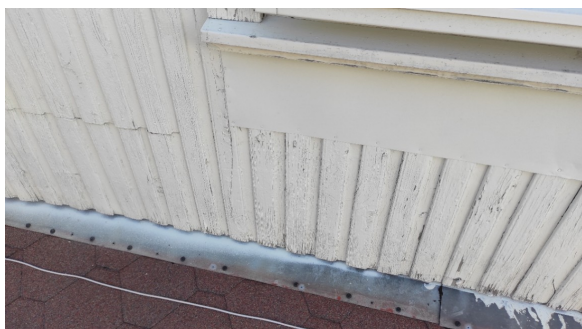
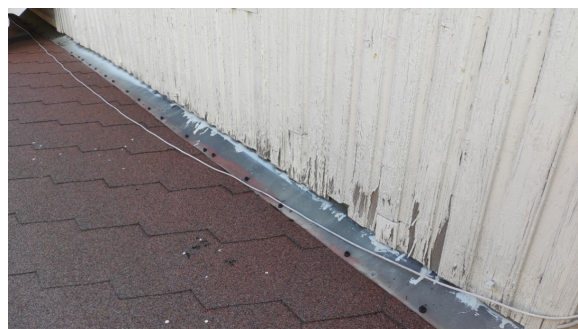
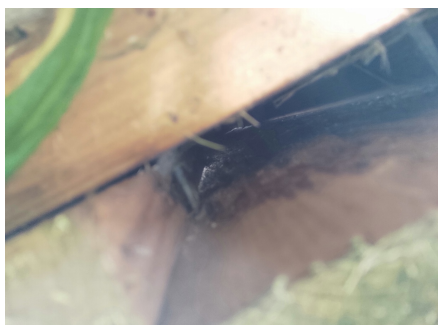
### Vurdering av avvik:

- Musesperre må etableres.

Overflatebehandling av kledning må påregnes.

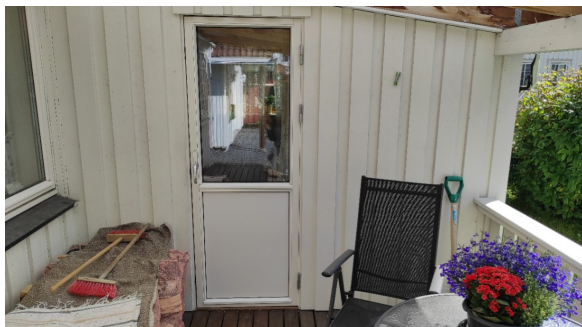
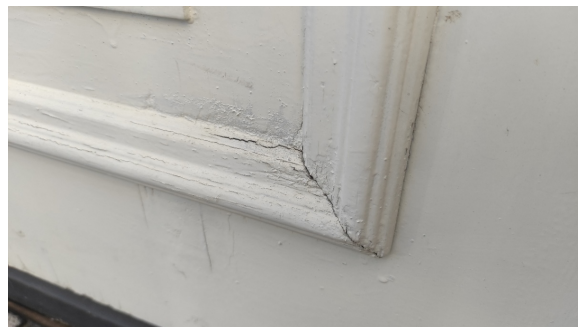
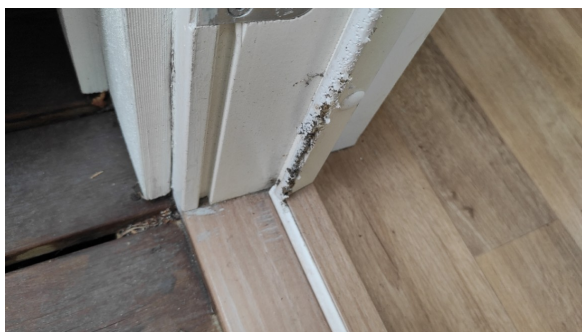
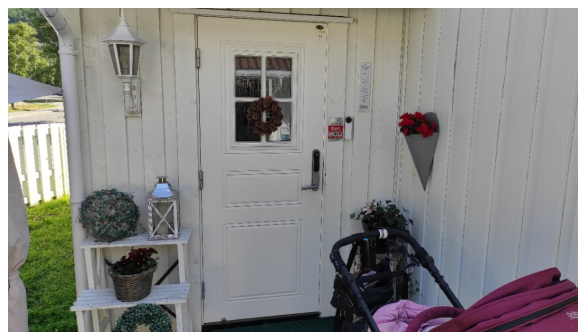
### Vurdering av avvik:

- Det er påvist andre avvik:

Det er skader på pakningen til terrassedøren.

- Andre tiltak:

Utskiftning av pakning må påregnes.

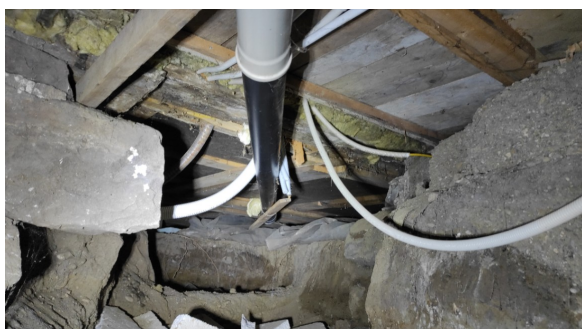
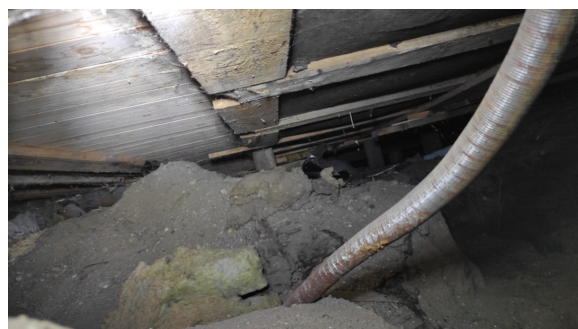
### Vurdering av avvik:

- Det er ikke adgang til deler av kryptjelleren. Kryptjeller er kun vurdert i tilgjengelige deler. Kryptjeller regnes for å være en risikokonstruksjon som er utsatt for fukt- og råteskader i bunnsvill, trebjelkelaget og andre tilstøtende konstruksjoner, på grunn av fuktighet fra grunnen og kondensering ved temperaturforskjeller. Selv om det ikke er avdekket tegn på skader, betyr ikke dette nødvendigvis at det ikke foreligger skader i eller i forbindelse med kryptjelleren.
- Det er begrenset ventilering/luftgjennomstrømning i kryptjeller.
- Det er manglende fuktsperre på bakken.
- Det er påvist noe provisoriske understøttelser av etasjeskiller.

- Vær oppmerksom på denne risikoen, overvåk tilstanden og undersøk dette nærmere, helst med hjelp av en fagkyndig.
- Understøttelse av bjelkelag bør utbedres.
- Ytterligere undersøkelser må foretas for å få kartlagt tilstanden og omfanget på eventuelle skader.
- Bedre ventilering må etableres.
- Fuktsperre på bakken bør etableres.

Isolasjon må tildekkes tilfredsstillende.

**Kostnadsestimat: 50 000 - 100 000**

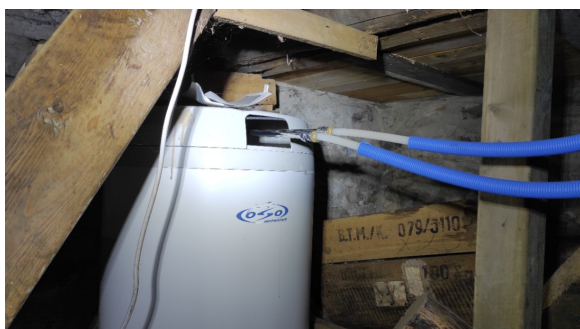
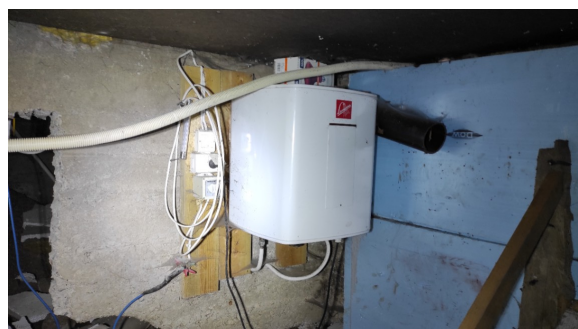
- Det er ikke behov for utbedringstiltak siden tanken fungerer i dag, men ut ifra alder kan skader plutselig oppstå på eldre tanker.

Varmtvannsberedere må iht. NEK:400 monteres med fast el-tilkobling.
