Lagmannsgata 1, 8656 MOSJØEN

**Sjarmerende og innbydende bolig  
med varm atmosfære- Garasje  
med mancave**

Befaringsdato: 10.07.2025

Rapportdato: 21.08.2025

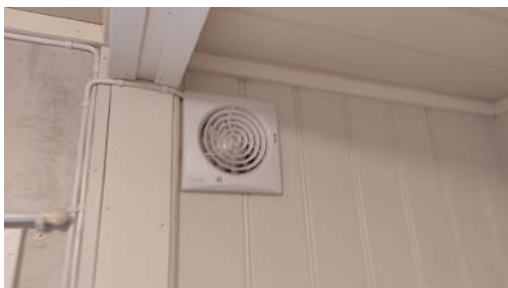
### TG 1 Ventilasjon

Det er elektrisk styrt vifte.

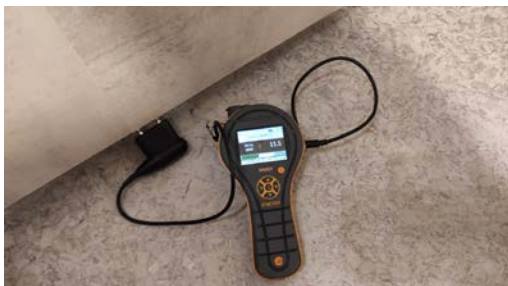
### TG 2 Tilliggende konstruksjoner våtrom

Hulltaking er ikke foretatt da det allerede er påvist andre avvik i våtsonen (våtromsplater mangler bunnlist).

Det ble fuktmålt i underkant av våtromsplatene, men ingen forhøyede fuktverdier ble påvist. Ettersom det ikke er montert bunnlist med tilhørende fugemasse vil platene swelle over tid.

- Dersom tiltaket ikke utføres er det fare for ytterligere skadeutvikling.

Det bør monteres bunnlist og tilhørende fugemasse.

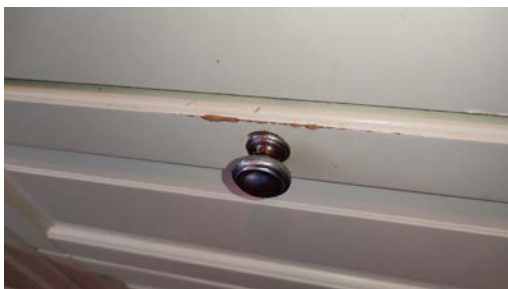
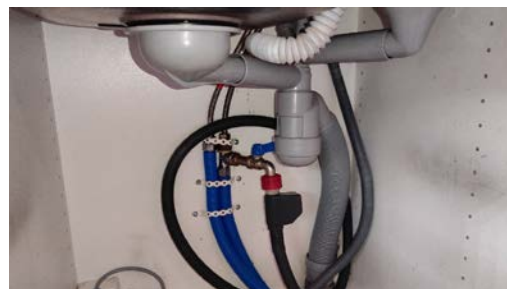
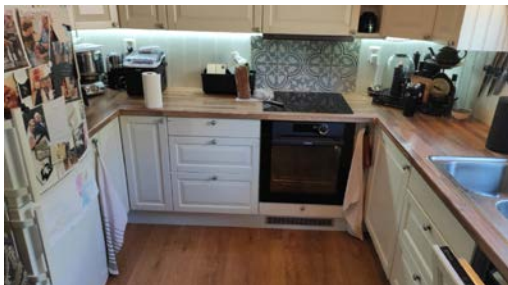
Kjøkkeninnredning av laminerte skrog med malte profilerte fronter, laminert benkeplate med nedfelt oppvaskkum i stål med ett-greps blandebatteri. Kjøkkenet er utstyrt med integrerte hvitevarer som oppvaskmaskin, induksjonstopp og stekeovn. Frittstående kjøleskap. Det ble utført fuktsøk ved kjøleskap, oppvaskmaskin og vask. Det ble ikke registrert forhøyede fuktverdier.

- Det er påvist andre avvik:

Overflatebehandling av fronter bør påregnes.

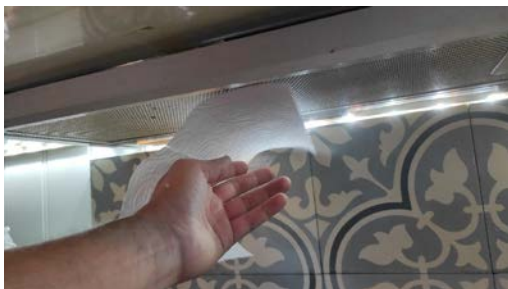
#### TG 2 Avtrekk

- Det er påvist andre avvik:

Avtrekksviften bør rengjøres, dersom ikke avtrekket forbedres kan utskiftning være nødvendig.

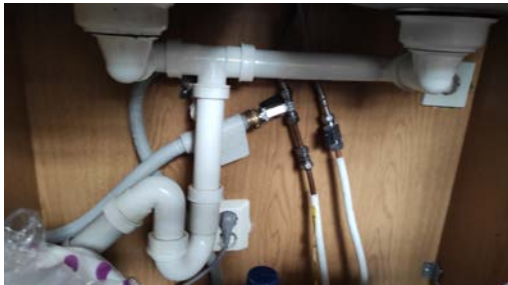
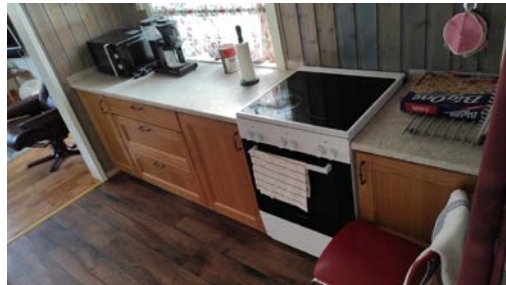
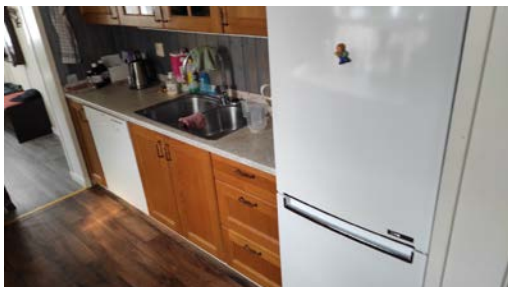
### 1 TG 1 Overflater og innredning

Kjøkkeninnredning av laminerte skrog profilerte trefronter, laminert benkeplate med nedfelt oppvaskum i stål med ett-greps blandebatteri. Kjøkkenet er utstyrt med frittstående hvitevarer som kjøleskap, oppvaskmaskin og stekeovn med koketopp. Det ble utført fuktsøk ved kjøleskap, oppvaskmaskin og vask. Det ble ikke registrert forhøyede fuktverdier.

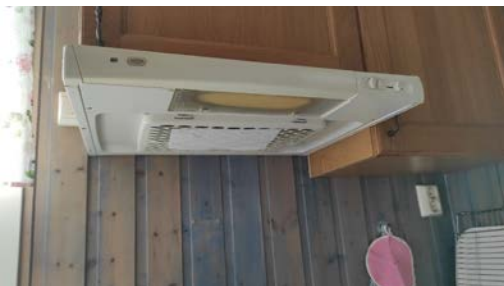
### 1 TG 1 Avtrekk

Det er kjøkkenventilator med avtrekk ut.

Funksjonstest av avtrekk.

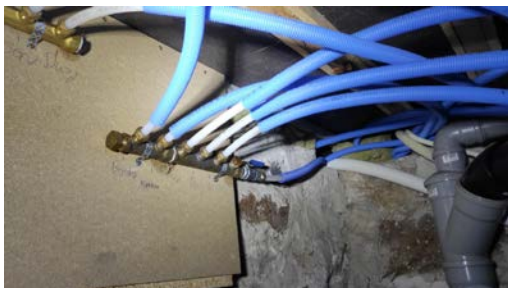
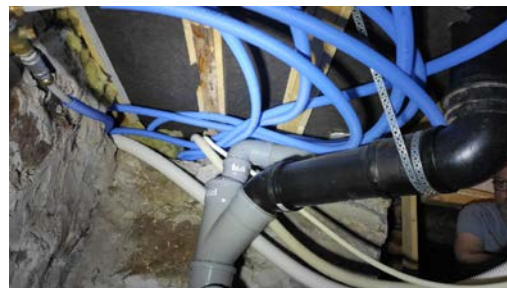
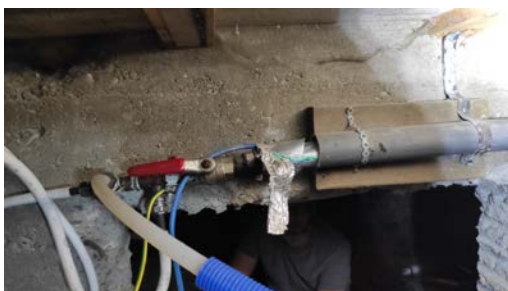
- Mer enn halvparten av forventet brukstid er passert på innvendige vannledninger.
- Det er påvist at vannrør som er utsatt for kulde har mangelfull isolering.
- Det mangler tettemuffer i enden av varerør på rør-i-rør-system.

- Det er ikke behov for utbedringstiltak siden anlegget fungerer i dag, men ut ifra alder kan skader plutselig oppstå på eldre anlegg.
- I forbindelse med oppgradering av våtrom vil det være naturlig med utskiftning av rør.
- Det må monteres tettemuffer i enden av varerørene.
- Vannrør må isoleres i kalde rom.

Vannrør må festes tilfredsstillende.

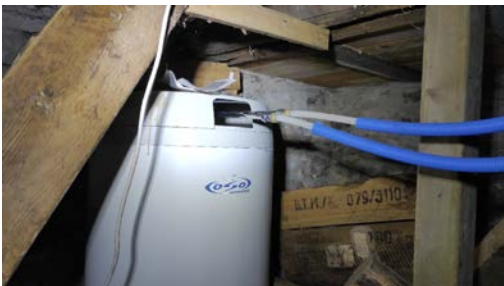
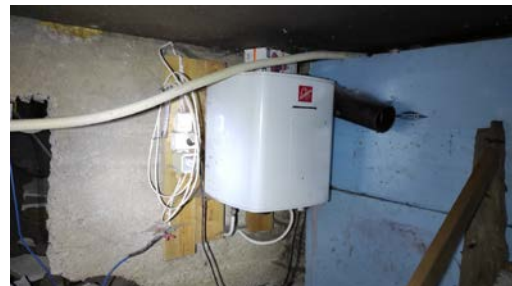
- Det er ikke behov for utbedringstiltak siden tanken fungerer i dag, men ut ifra alder kan skader plutselig oppstå på eldre tanker.

Varmtvannsberedere må iht. NEK:400 monteres med fast el-tilkobling.

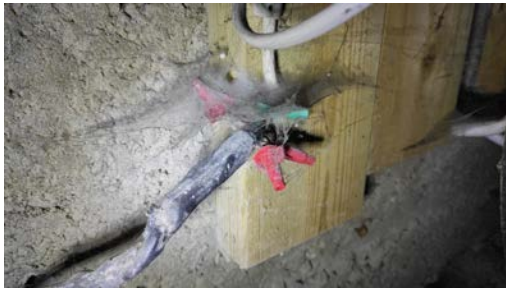
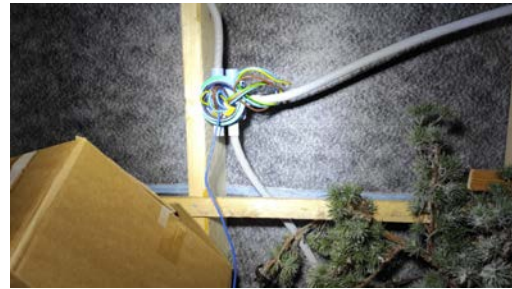
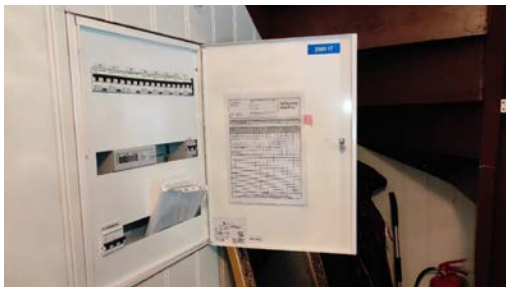
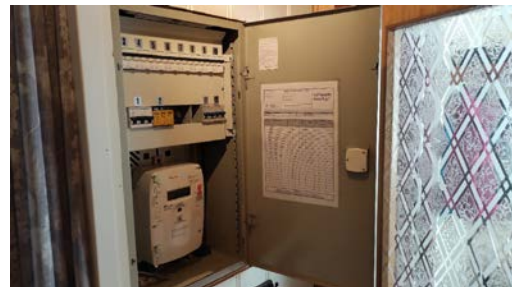
## Elektrisk anlegg

Ved kjøp/salg anbefaler DLE kontroll av installasjon utført av installatørforetak. (NEK 405 EI kontroll i bolig).

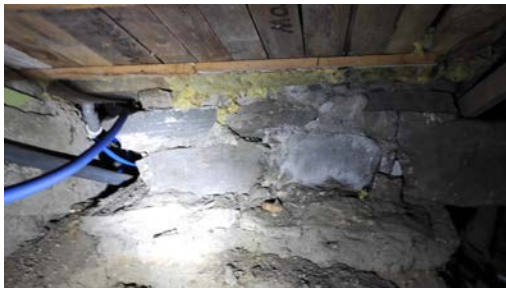
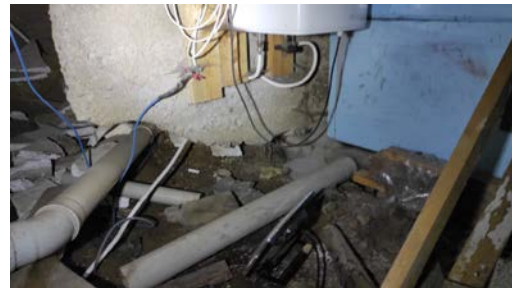
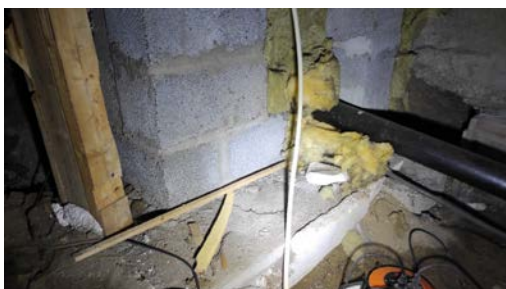
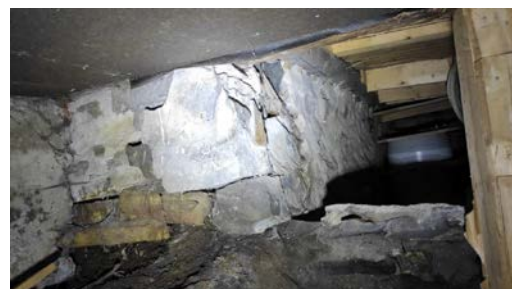
- Det mangler, eller på grunn av alder er det sannsynlig at det mangler, utvendig fuktsikring av grunnmuren ved kjeller/underetasje.
- Mer enn halvparten av forventet levetid på drenering er overskredet.

Grunnmuren bør kontrolleres og understøttes tilstrekkelig. Grunnmuren på eldre del av boligen er ikke kontrollert grunnet manglende tilkomst. Det må påregnes utbedringer av grunnmuren.

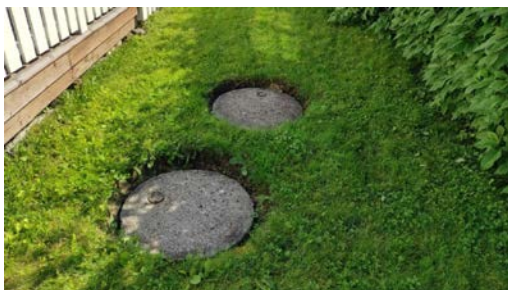
## **Septiktank**

Eldre septiktanker av betong nedgravd på eiendommen.
