Tilstandsrapport

Boligbygg med flere boenheter

Bedehusvegen 22B , 4120 TAU

Befaringsdato: 20.05.2026

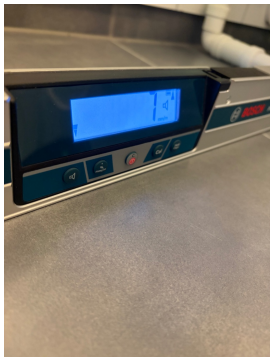
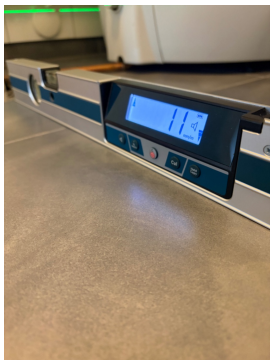
ETASJE > VASKEROM

Rommet er primært innredet som vaskerom/teknisk rom uten fast dusjsone. Fallforholdene vurderes som tilfredsstillende ut fra rommets utforming og bruk. Det ble ikke registrert synlige skader eller vesentlige avvik ved gulvoverflatene på befaringsdagen.

TG 1 Sluk, membran og tettesjikt

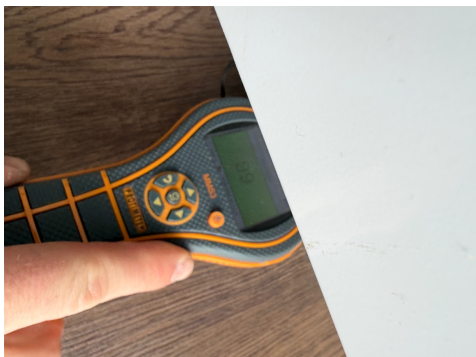
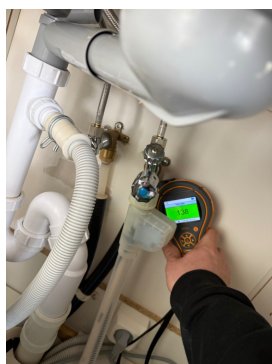
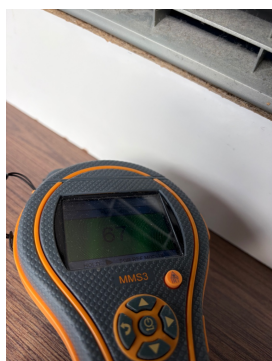
ETASJE > STUE/KJØKKEN

Det ble foretatt fuktsøk på utsatte områder uten registrering av unormale utslag ved befaringstidspunktet. Kjøkkeninnredning og overflater fremstår med normal bruksslitasje ut fra alder og bruk.
