Fjellvikveien 1B, 3280 TJODALYNG

**Skjærgårdsidyll hele året – romslig  
kjedet enebolig med båtliv, strand  
og natur rett utenfor døren.**

Befaringsdato: 01.04.2025

# Tilstandsrapport

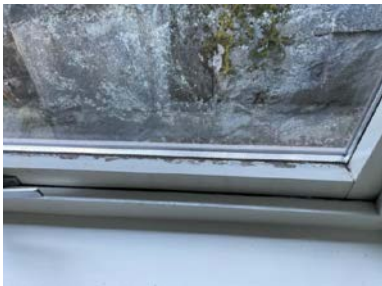
Det er avvik: Vinduer fra byggeår har alder og værslitasje.

Vindu med malingsflass.

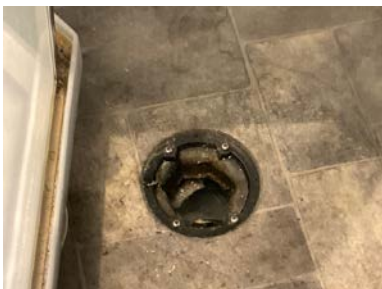
Badet har gulvbelegg som membran på gulv. På vegg er det våtromsplater som fuktbeskyttende lag. Det er plastsluk i gulv.

Sluk under dusjkabinett
