# Tilstandsrapport

Butikk/forretningsbygning med 3 leiligheter

Kongens gate 17, 7715 STEINKJER

Befaringsdato: 02.03.2026

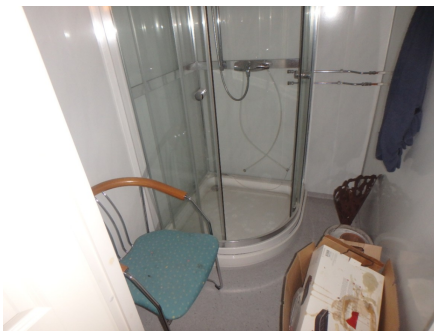
- Det må foretas utbedring for å unngå fuktskader i konstruksjonen.
- Løsningen/utførelsen rundt rørgjennomføringer gir fare for fukt inn i konstruksjoner.
- Konsekvensen er at det kan oppstå fuktskader i konstruksjonen bak overflatematerialet. Vann kan trenge inn gjennom utette rørgjennomføringer og forårsake fuktskader ved fukttilførsel gjennom enten bruksvann eller lekkasjevann.
- Overvåk tilstanden jevnlig. For å få tilstandsgrad 0 eller 1 må tettesjiktet skiftes ut, men tidspunktet for når dette er nødvendig er vanskelig å si noe om.
- Det er viktig å merke seg at levetiden til en membran varierer basert på kvalitet, installasjon og bruk. Eldre membraner kan bli sprø og sprekke opp, noe som fører til at de mister sin vanntettende funksjon. Dette kan resultere i vannlekkasjer gjennom vegger og gulv og fuktskader.
- Tiltak:

Sluk må kontrolleres når det er mulig.
