# Wergelandsvegen 8 7500 STJØRDAL

## Tilstandsrapport Eierskifte

Boligtype: Leilighet

Byggeår: 2006

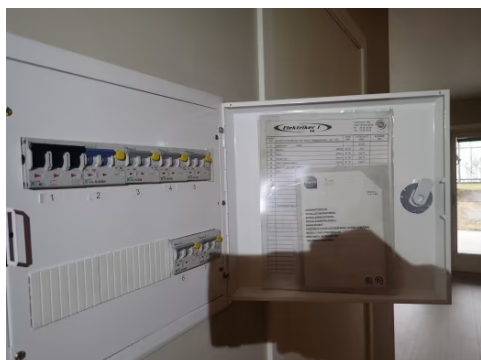
## 6.8 Elektrisk

| Er det foretatt kontroll av det lokale el tilsyn i løpet av de siste 5 år | Nei |

| Er det tegn på varmgang (termiske skader) på kabler, brytere, downlight, stikkontakter, og elektrisk utstyr? | Nei |

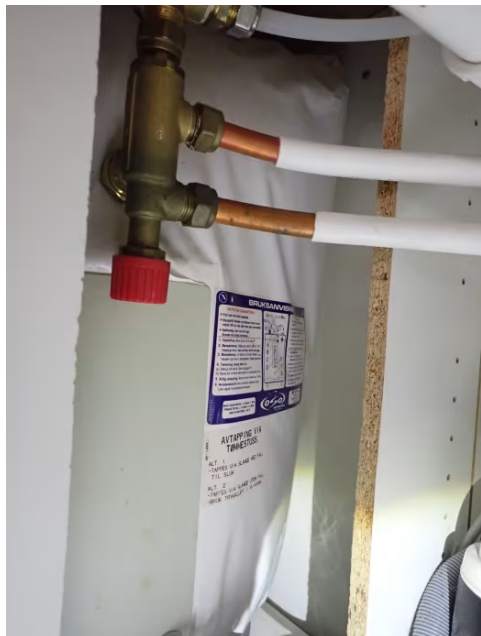
## 6.9 Varmtvannsbereder

Plassering bereder

Kjøkkenbenk

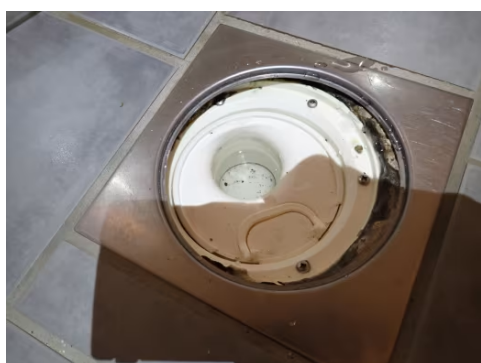
## 6.11 Våtrom: Bad

Det er fuktmerker på fronter til servantskap.

Fuktmåling i treverk i vegg ved rørskap viser ingen tegn til fukt i konstruksjonen.

| Er det påvist avvik i krav om høydeforskjell på tettesjikt/fall til sluk? | Ja |
| Er det påvist tegn på sopp/råteskader/fuktskader på overflater eller skadedyr? | Ja |
