# Ole Vigs gate 32E 0366 OSLO

## Tilstandsrapport Eierskifte

Boligtype: Selveierleilighet

Byggeår: 1928

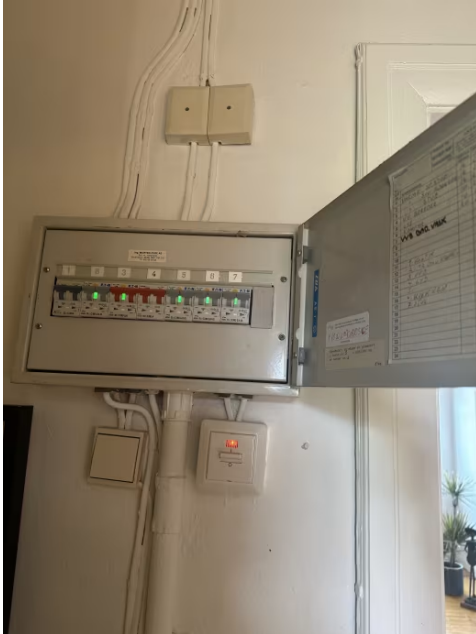
## 6.11 Elektrisk

Det er fremlagt dokumentasjon på utført el-kontroll. Kontrollen utført 07.03.2024 ble gjennomført som en stikkprøvekontroll etter føringer fra Direktoratet for samfunnssikkerhet og beredskap. Ved kontrollen ble det ikke funnet avvik. Dette er likevel ingen garanti for at anlegget er feilfritt.

Er det foretatt kontroll av det lokale el tilsyn i løpet av de siste 5 år

Ja
