# Tilstandsrapport

112 - Enebolig m/hybel/sokkelleil.

Damberget 13 A, 8907 BRØNNØYSUND

Befaringsdato: 05.06.2025

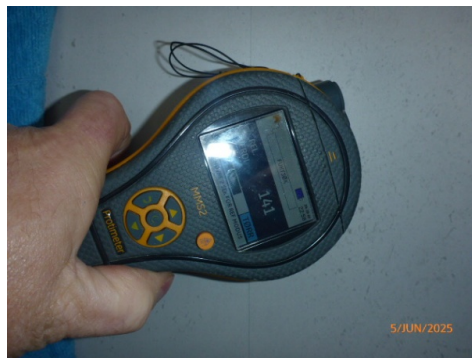
Ved fuktsøk på vegg inne i, og utenfor dusjnisen, er det registret store forskjeller i ledeevne som kan indikere fukt fra bruk i veggene på badet. Det er registret verdier fra 144 til 999.

166, nede på vegg utenfor dusjnisen

Monter tett dusjkabinett for videre bruk. Det presiseres at denne anbefalingen ikke betyr at det ikke kan utelukkes avdekking fuktskader fra bruk ved kommende renovering.

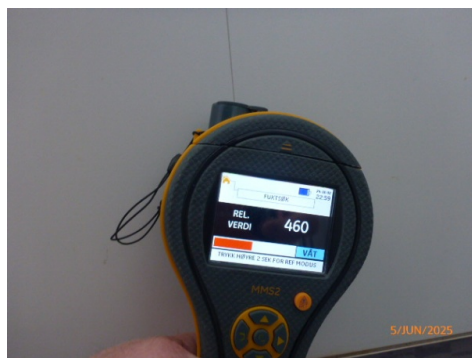
144, plateskjøt oppe på vegg ved toalett utenfor dusjnisen
