Tranevegen 34, 7340 OPPDAL

**Enebolig med garasjer og fin  
beliggenhet like sør for sentrum**

| Tilstandsrapport ..... | 44 |

16.04.2025

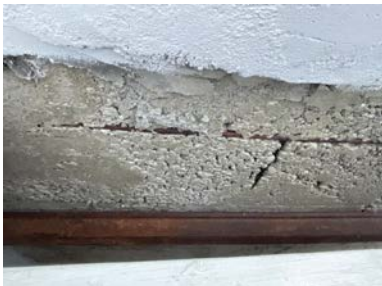
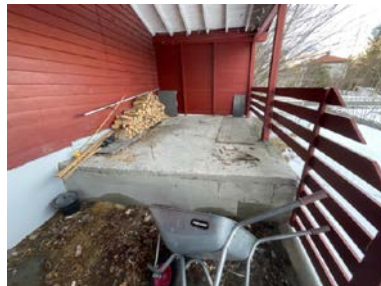
### TG 2 Overflater

- Det er avvik:

- Tiltak:

Oppgraderinger må påregnes.

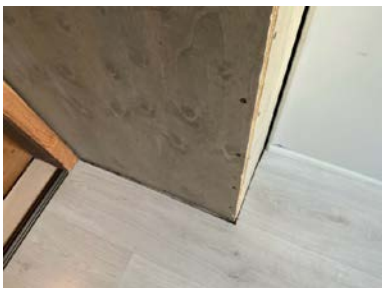
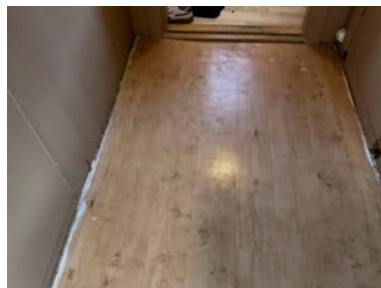
### TG 2 Etasjeskille/gulv mot grunn

Etasjeskiller er av trebjelkelag.

- Det er målt høydeforskjell på mellom 15-30 mm gjennom hele rommet. Tilstandsgrad 2 gis med bakgrunn i standardens krav til godkjente måleavvik.

Det registreres stedvis noen skjevheter i gulv, og opp mot 30mm gjennom rommet i gang i 1. etasje. Enkelte skjevheter må påregnes i eldre bygninger da det ikke var samme krav til dimensjoner og horisontale avvik ved byggeåret.

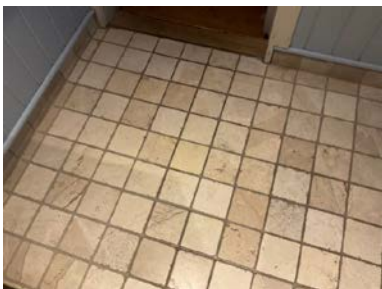
## 1. ETASJE > BAD

### TG 1 Sluk, membran og tettesjikt

Det er plastsluk og smøremembran med ukjent utførelse. Det var på befaringsdagen etablert dusjkabin på badet og sluket var vanskelig tilgjengelig. Dusjkabin er nå fjernet og ut i fra bilde tilsendt av eier ble det ikke registrert synlige avvik i forbindelse med sluket.

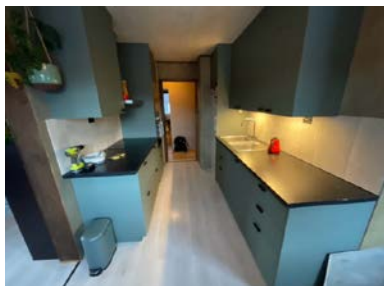
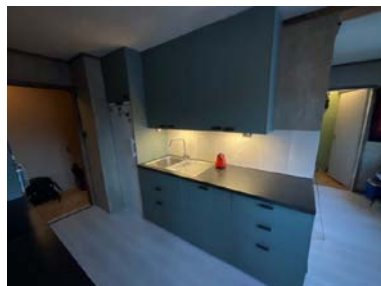
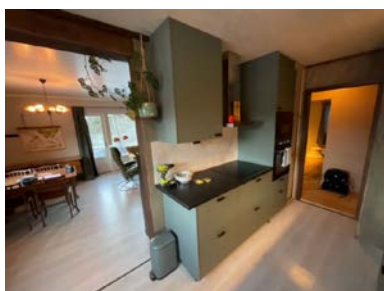
## 1. ETASJE > KJØKKEN

### TG 2 Avtrekk

Avtrekk er ikke ført over tak men avsluttet på kaldloftet. Dette kan føre til kondensering og skader på kaldloft.

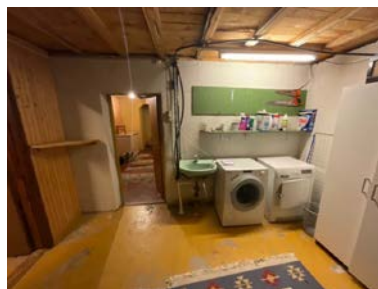
### TG 1 Vannledninger

Innvendige vannledninger er av plast (rør i rør) og er utskiftet i forbindelse med oppgradering av bad i 2012 og ved oppgradering av kjøkken i 2020. Det er også foretatt utskifting av rør til vaskekjeller og frem til varmtvannstanken. Stoppekran av eldre dato og vannmåler er etablert i vaskekjeller. Vannledninger fremstår med normal funksjon.

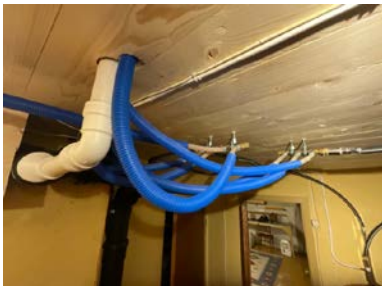
## TG 2 Avløpsrør

Synlige avløpsrør er i plast og er utskiftet i 2012 og i 2020. Avløpsrør og sluk i kjellergulv er fra opprinnelig byggeår.

Det anbefales utskifting/kontroll av avløpsrør i kjellergulv. Durgoventil må monteres for å lukke avviket, eventuelt at lufting føres over tak.
