Rekkeviks gate 44, 3260 LARVIK

**Rekkevik - Sjarmerende enebolig i fin stil med flott hage, uthus og terrasser. Boligen har 4 sover., 2 stuer m.m. Ikke boplikt.**

# Tilstandsrapport

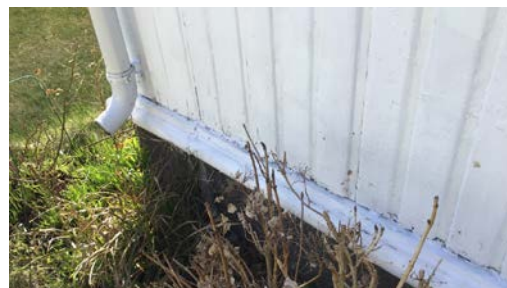
- Det er ingen eller liten lufting i nedre kant av kledning mot grunnmur.
- Det er påvist spredte råteskader i bordkledningen.
- Det er påvist andre avvik:

antydning til råde

- Råteskadet trekledning må skiftes ut.
- Lokal utbedring må utføres.
- Det bør foretas tiltak for å bedre lufting av kledningen.
- Det må foretas tiltak for å lukke avviket.
