Tilstandsrapport

Enebolig

Øksenvåghøgda 58, 6530 AVERØY

Befaringsdato: 05.11.2024

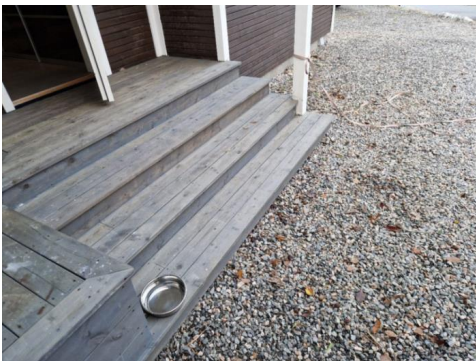
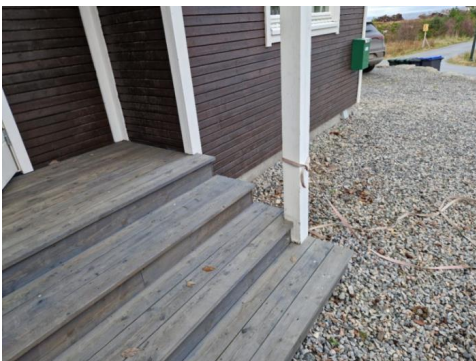
- Åpninger i rekkverk er ikke i henhold til krav i dagens forskrifter.
- Balkong/terrasse ligger over innredede boligrom, usikker konstruksjon. Konstruksjonsutforming gir økt fare for skader.

- Rekkverk må monteres for å lukke avviket.

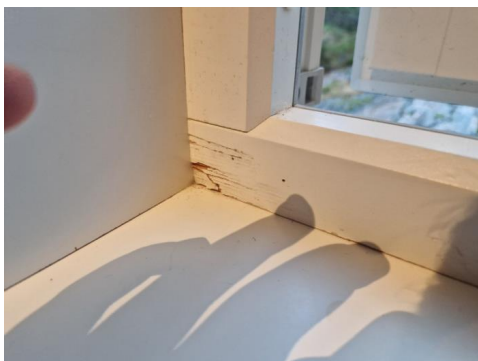
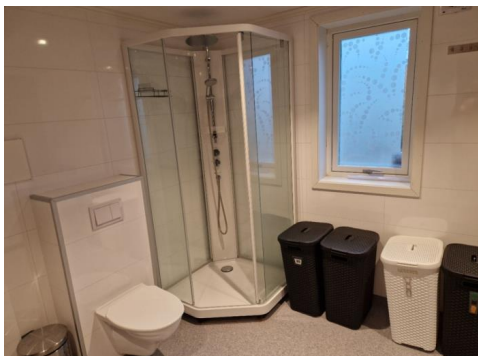
1. ETASJE > BAD/VASKEROM

- Det er vindu/dør med ikke fuktbestandige materialer i våtsonen (ved vask, dusj, badekar, osv.), løsningen eller byggematerialet er uegnet
- Det er påvist tegn til fukt skader på vinduet.

- Uegnede materialer må fuktbeskyttes/utskiftes.

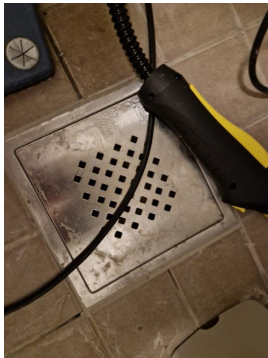
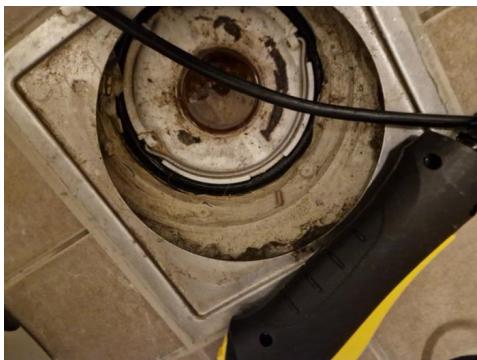
- Det er påvist at noen fliser har bom (hulrom under).
- Det er påvist avvik i krav til høydeforskjell/fall-løsning på våtrommet.

Avvikene gir grunnlag for at våtrommet overvåkes jevnlig. Som minste tiltak er det installert tett dusjkabinett. Det anbefales videre at døren heves for å ivareta anbefalingen om en høydeforskjell topp terskel til topp sluk på 25mm. Skal konstruksjonen oppnå TG eller 1 må avviket utbedres.

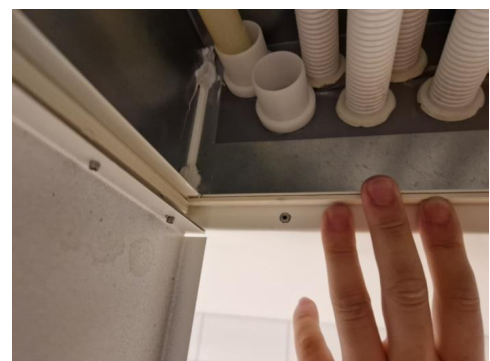
Det er registrert at punktet for synlig gjøring av lekkasje vann for rør i rør skapet til vaskerommet renner ut i innredning. Videre er det heller ikke registrert kurs fortegnelse for rør anlegget. For rør skapet til boligen er det påvist et ublandet rør.

- Anlegget bør sjekkes av fagperson.

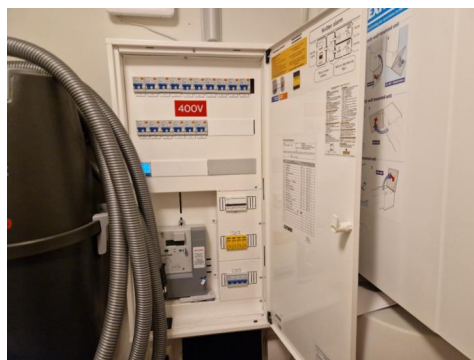
5. Foreligger det kontrollrapport fra offentlig myndighet – Det Lokale Eltilsyn (DLE) eller eventuelt andre tilsvarende kontrollinstanser med avvik som ikke er utbedret eller kontrollen er over 5 år?
Ja Det er opplyst om at det ble utført en kontroll rapport da el anlegget ble ferdigstilt. Videre er det fremlagt samsvarserklæring fra Bøifot på de utbedrende avvikene som ble opplyst. Det har ikke vært kontroll av el anlegget de siste 5 årene.

Takstmann er ikke EL fagmann og deler av anlegget er skjult. På generell grunnlag anbefaler DSB(Direktoratet for Sikkerhet- og Beredskap) kontroll av EL anlegg hvert 5. år. Kostnadsestimat i rapporten her, er for en EL-kontroll og hensyntar ikke eventuelle fremtidige påkostninger for utbedring av eventuelle avvik.
