# Tilstandsrapport

Fritidsbolig

Kjølebrøndsveien 612, 3766 SANNIDAL

Befaringsdato: 27.04.2025

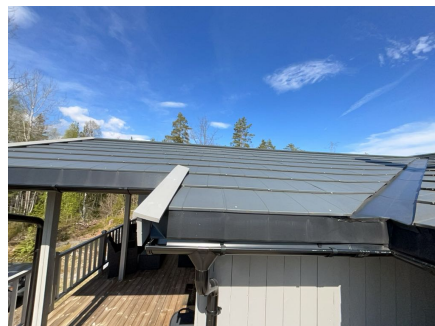
Del av taktekkning.

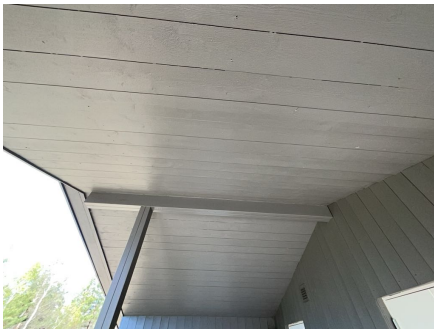
Del av takkonstruksjon.

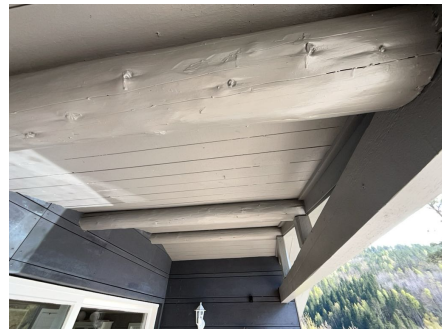
Del av takkonstruksjon.

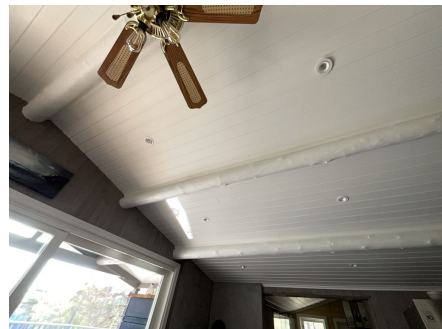
Del av takkonstruksjon.

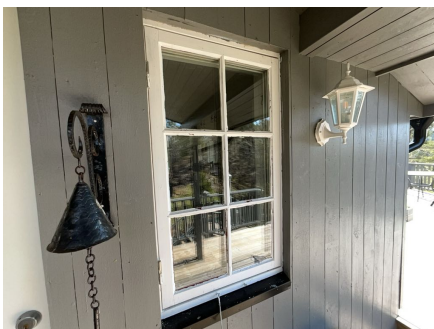
Eksempel på vindu i yttervegg. Eldre dato.

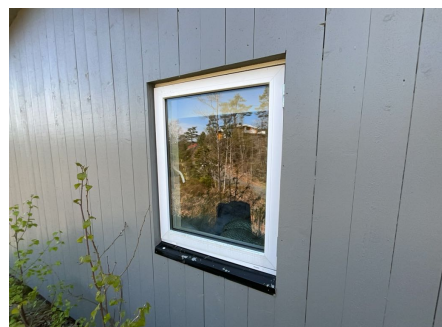
Eksempel på vindu i yttervegg.

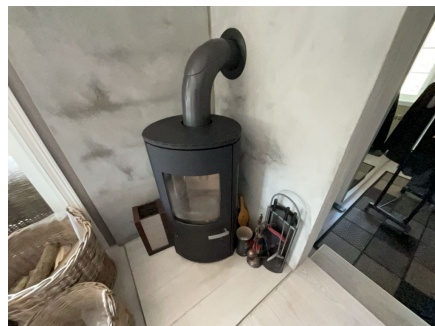
Montert ovn i stue.

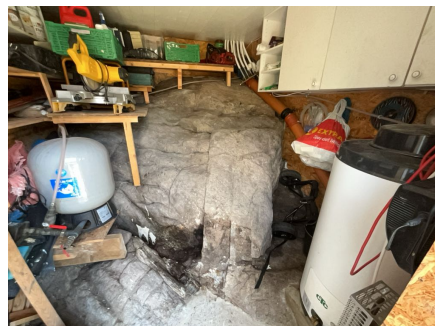
Symptomer på fukt, det er registrert fukt og saltutslag.

Del av rom under terreng.

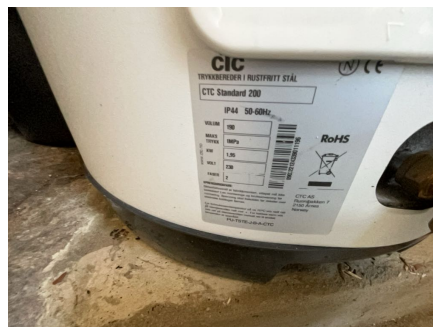
Spekk på varmtvannstank.
