# Tilstandsrapport

📍 Vestre Oksrødkilen 12, 1622 GRESSVIK

# gnr. 63, bnr. 4, fnr. 130

Rapportdato: 02.04.2025

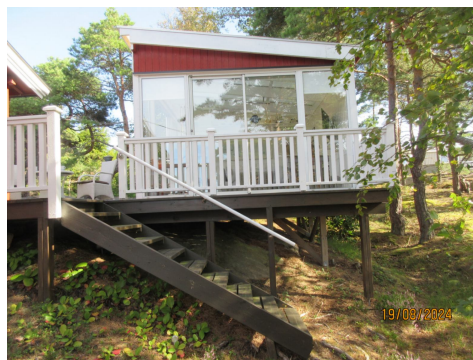
### Vurdering av avvik:

- Rekkverk må monteres for å lukke avviket.

**Kostnadsestimat: Under 10 000**

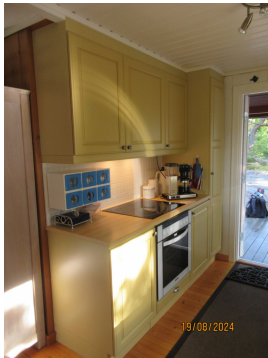
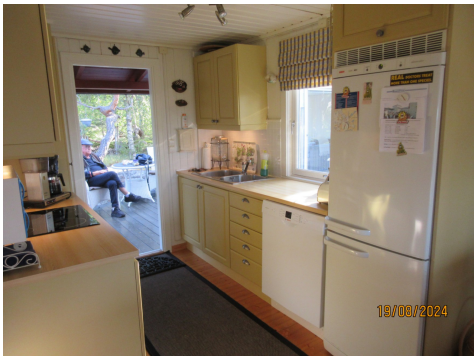
### ! TG 1 Overflater og innredning

Kjøkkenet har innredning med malte profilerte fronter. Benkeplaten er av laminat, med nedfelt stål oppvaskkum. Det er frittstående kjøleskap, oppvaskmaskin, platetopp og stekeovn.

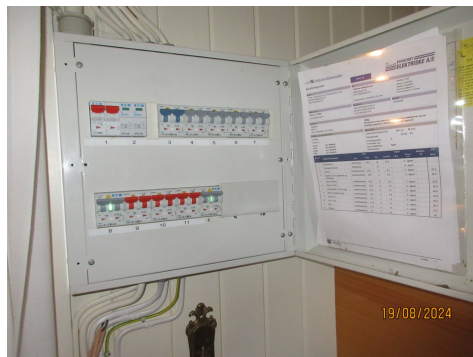
### Generell kommentar

Tilstandsgrad settes ikke på el anlegg, da undertegnede ikke har autorisasjon eller kompetanse til vurdering av el installasjoner. Enkel el kontroll anbefales.

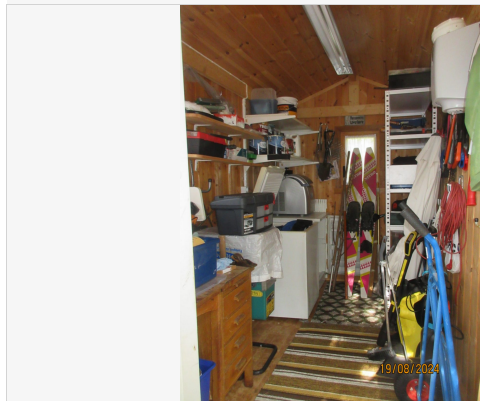
## Bod

Bygget er ikke tilstandsvurdert ihht Forskrift til avhendingslova og NS3600. Dette er kun en enkel beskrivelse.

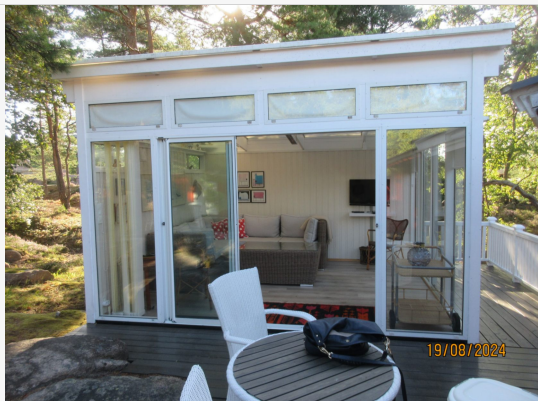
## Hagestue

Hagestue, oppført i enkel trekonstruksjon, med store glassede skyvefelt. Fundamentert med pilarer i trekonstruksjon direkte på terreng/fjell. Innredet med laminatgulv, malt trepanel på vegger og plastplater i taket. Utvendig kledd med stående trepanel. Normal påregnelig elde og bruksslitasje.

Bygget er ikke tilstandsvurdert ihht Forskrift til avhendingslova og NS3600. Dette er kun en enkel beskrivelse.
