Tilstandsrapport

Tomannsbolig

Skjeftevegen 3, 7713 STEINKJER

Rapportdato: 18.03.2026

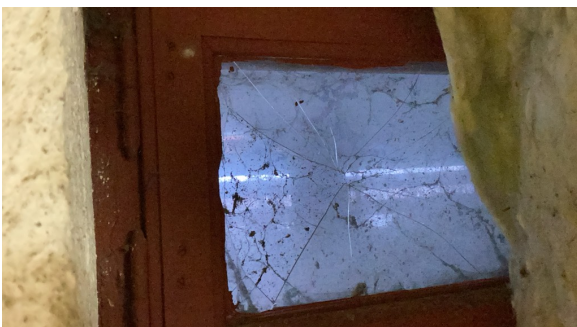
Registrert oppsprekninger og avskallinger, både utvendig og innvendig. Fuktpåkjente karm, stedvis overmalte og stive pakninger, vinduer som tar i karm, avskallinger på vannbrett.

Registrert sprekk i vindu i kjeller.

Flere vinduer står klare for utskifting.

Utbedringer og påkostninger må påregnes.
