Skjeftevegen 3, 7713 STEINKJER

**Skjefte - Innholdsrik 1/2-part med
attraktiv beliggenhet. Gode
solforhold.**

Tilstandsrapport

TOMANNSBOLIG

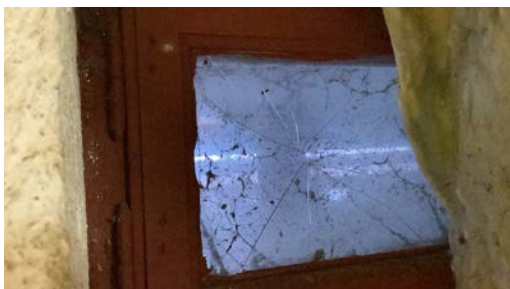
Utbedringer og påkostninger må påregnes.

Flere vinduer står klare for utskifting.

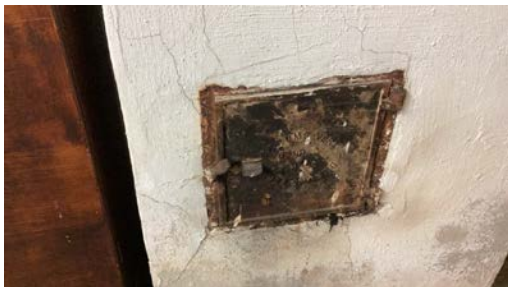
TG 2 Rom Under Terreng

Punktet må sees i sammenheng med 'Drenering'

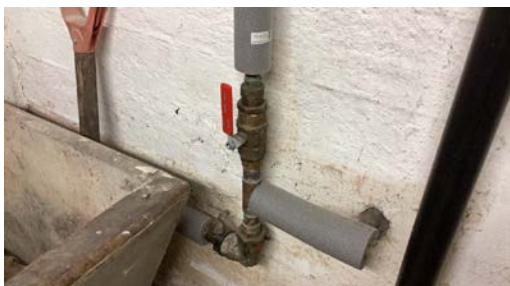
TG 2 Avløpsrør

Avvik: • Det er påvist at avløpsrør av jern har rustskader.

Registrert en del rust på rør i kjeller ved stakeluke.
