Hersethøgda 202, 2355 GAUPEN

**Enebolig over 2 etasjer i  
naturskjønne og landlige  
omgivelser. Dobbelt garasje.**

# Tilstandsrapport

Befaringsdato: 02.03.2026

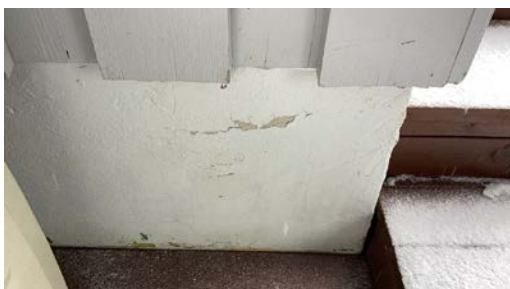
Malingsflass på mur.

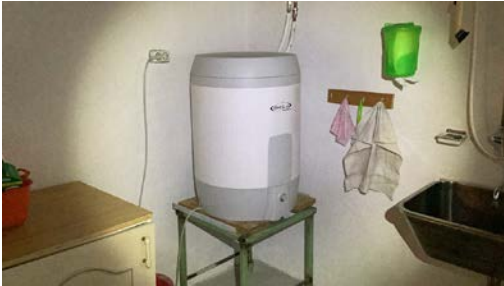
Varmtvannstank på vaskerom.

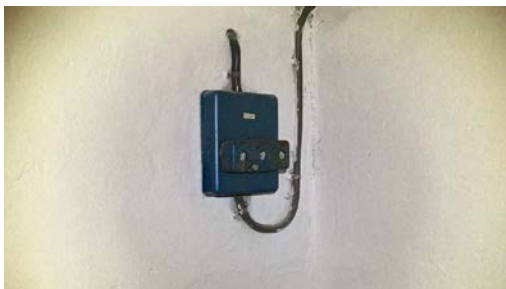
Inntak i kjeller.

**Ja** Deler av bygningsdelen er over 25 år, delvis skjult, har en alder som øker sannsynligheten for skjulte feil og har brukt opp mye av sin forventede brukstid. Jeg anbefaler utvidet el-kontroll utført etter NEK 405-2-3 av registrert elektroinstallasjonsvirksomhet.
