Hersethøgda 202, 2355 GAUPEN

**Enebolig over 2 etasjer i  
naturskjønne og landlige  
omgivelser. Dobbelt garasje.**

# Tilstandsrapport

Befaringsdato: 02.03.2026

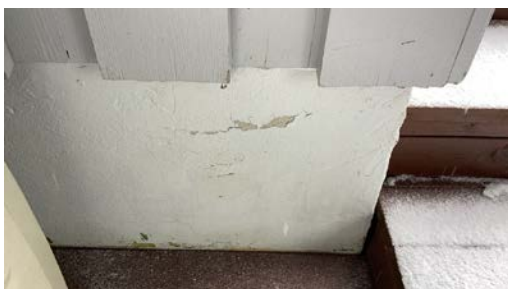
Malingsflass på mur.
