# Tilstandsrapport

Rekkehus

Hagabråten 39 , 1359 EIKSMARKA

Befaringsdato: 26.03.2026

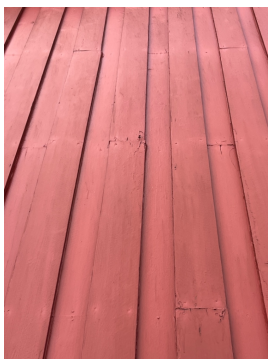
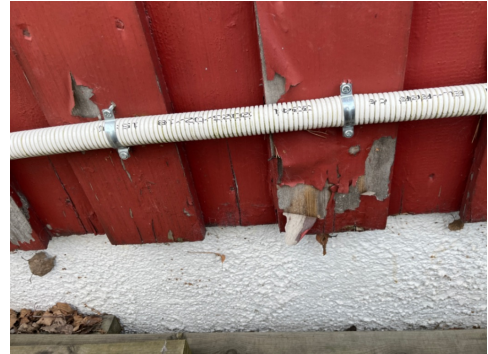
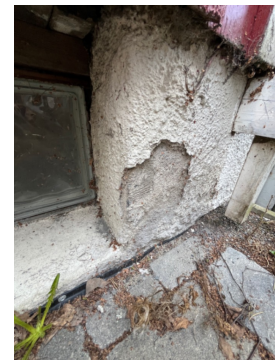
På befaringsdagen ble det avdekket et område med synlig råteskade i undertak som krever ytterligere undersøkelser. Det ble også avdekket manglende lufting opp til loftet, der isolering sperret tilgang for luft til loftet på deler av luftingen.

- Det er begrenset/dårlig ventilering av takkonstruksjonen.
- Det er påvist fukt-/råteskader i takkonstruksjonen.

- Lufting/ventilering bør forbedres.
- Råteskadede konstruksjoner må skiftes ut.

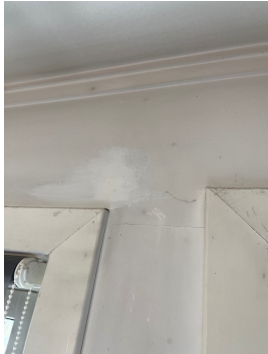
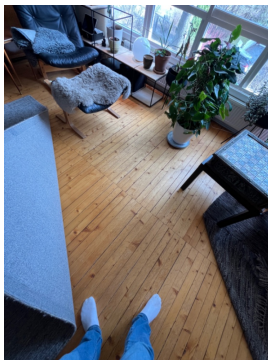
- Målt høydeforskjell på over 20 mm innenfor en lengde på 2 meter. Tilstandsgrad 3 gis med bakgrunn i standardens krav til godkjente måleavvik.
- Målt høydeforskjell på over 30 mm gjennom hele rommet. Tilstandsgrad 3 gis med bakgrunn i standardens krav til godkjente måleavvik.

Ved måling med laser på gulvoverflater registreres det avvik på opp til 30mm høydeforskjell på 2m lengde. Totalt avvik på 55mm målt i alle etasjene. Visuell besiktigelse registreres det tegn på skjevheter i boligens etasjeskille og gulv mot grunn.

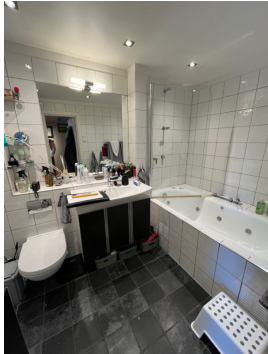
- Det er påvist sprekker i fliser.

Det registreres sprekker i noen fuger, samt sprekket i flis ved blandebatteri til badekaret.

Sprekket i fuger og flis kan være et tegn på bevegelser i konstruksjonen etter at badet ble ferdig pusset opp.

Det anbefales å utbedre de skadede områdene, eventuelt holde sprekkdannelse under observasjon da videre skadeutvikling kan føre til økte vedlikeholdskostnader.
