Sagbakken 2, 8626 MO | RANA

**Spennende 3-roms  
selveierleilighet med 2 godkjente  
hybler i u.etg. Garasjeplass. Stor  
terrasse.**

# Tilstandsrapport

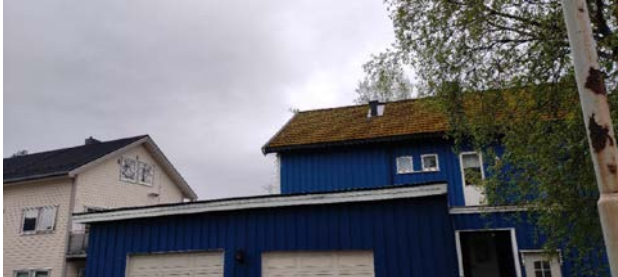
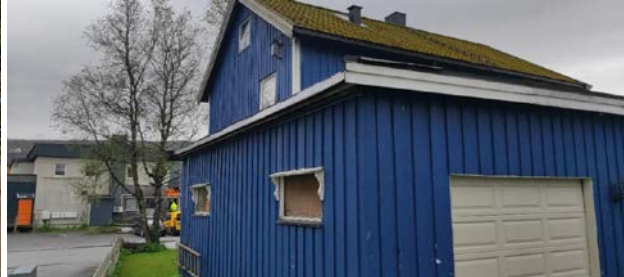
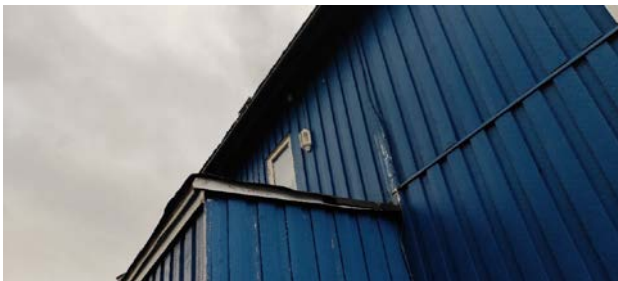
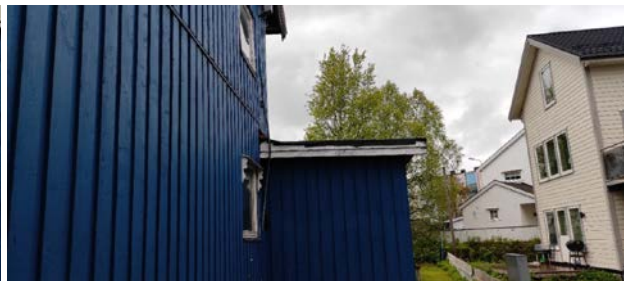
## TG 3 Nedløp og beslag

Renner og nedløp av metall fra ukjent dato.  
En luftehatt på taket.  
Takstige til pipen.  
Pipen er tekket med heldekkende beslag.

Manglende takrenne medfører at vann ledes ukontrollert langs fasade og mot grunnmur, noe som øker risikoen for fukt- og vannskader i konstruksjonen, samt reduserer levetiden på bygningsdelene.

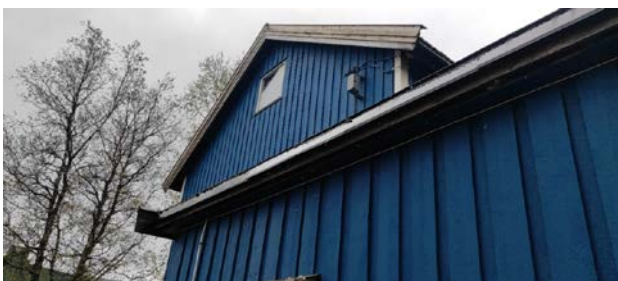
## TG 2 Veggkonstruksjon

Yttervegger av bindingsverk av tre. Ytterveggene er utvendig kledd med stående/liggende kledning. Det bemerkes at takstingeniøren ikke har gjort fysiske inngrep i konstruksjonen og at isolasjonstykkel, kvalitet eller tilstand derfor ikke kan dokumenteres.

Manglende musesperre kan føre til at mus tar seg inn i konstruksjonen og påfører skader.

Overflatebehandling av kledning må påregnes. Manglende overflatebehandling kan føre til råteskader i kledningen.

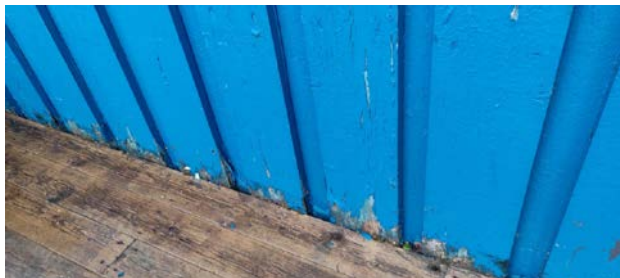
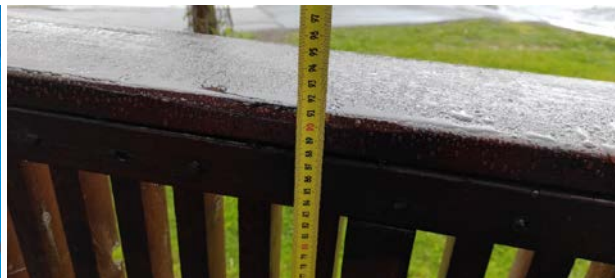
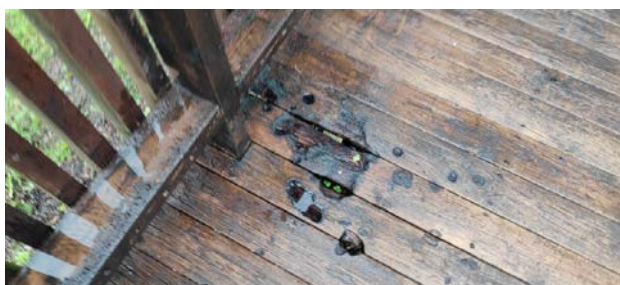
## TG 3 Utvendige trapper

Trapp av tre til altan.

- Rekkverk må monteres for å lukke avviket.

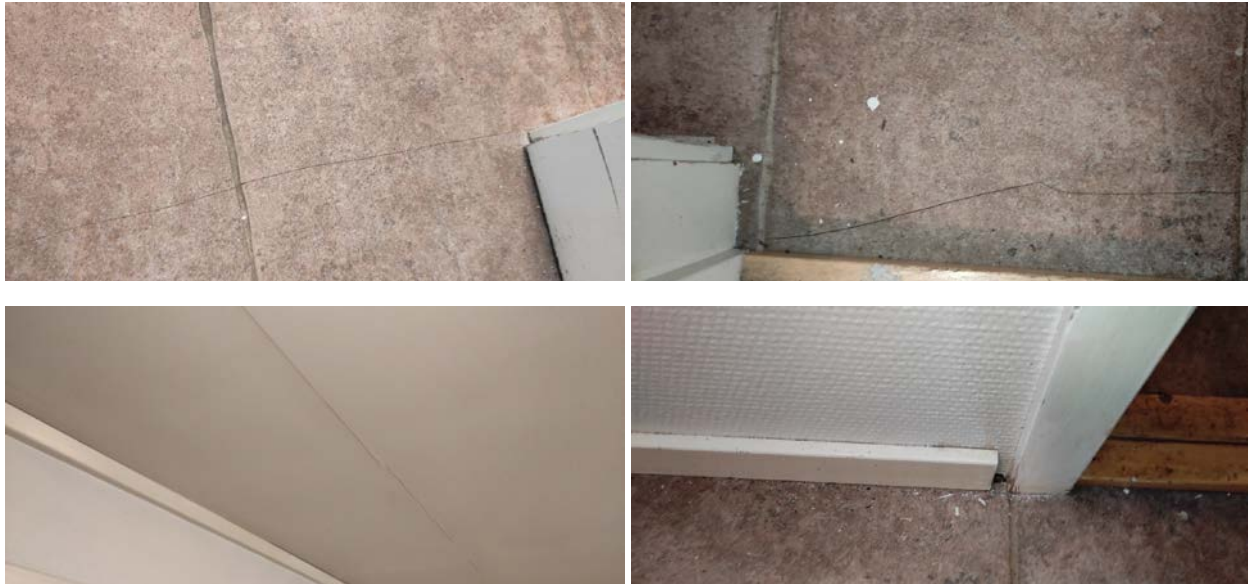
## Overflater

Enkelte tørkesprekker i himling.  
Skader/hakk i gulv.  
Manglede gulvlist.

Overflater bør utbedres eller skiftes.

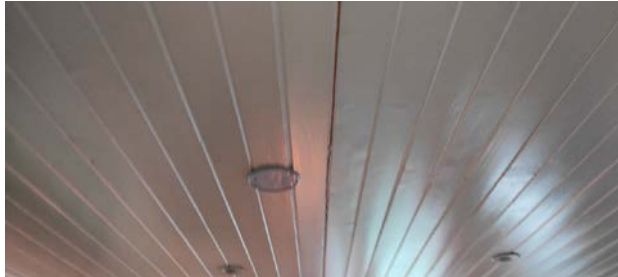
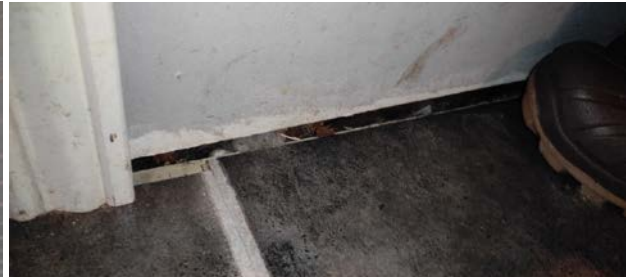
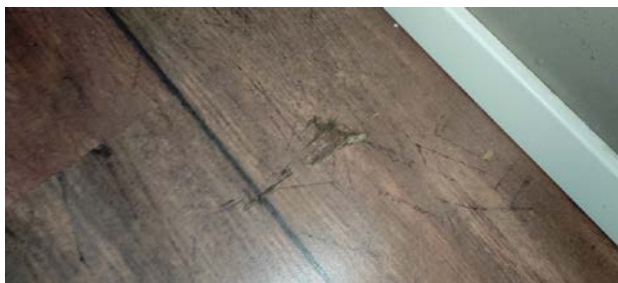
## TG 2 Etasjeskille/gulv mot grunn

Etasjeskille av trebjelkelag og støpt betonggulv mot grunn.

- Det er målt høydeforskjell på mellom 15-30 mm gjennom hele rommet. Tilstandsgrad 2 gis med bakgrunn i standardens krav til godkjente måleavvik.
- Målt høydeforskjell på mellom 10 - 20 mm innenfor en lengde på 2 meter. Tilstandsgrad 2 gis med bakgrunn i standardens krav til godkjente måleavvik.

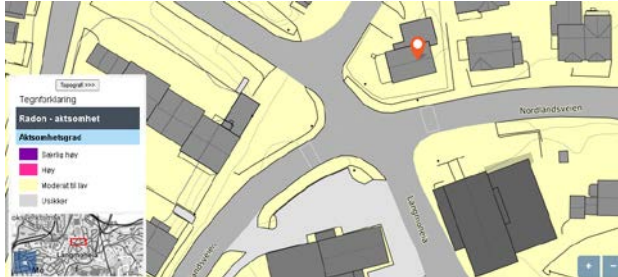
Temakart - radon.

Det er ikke utført radonmåling. Ved eventuell utleie må det utføres radonmåling.

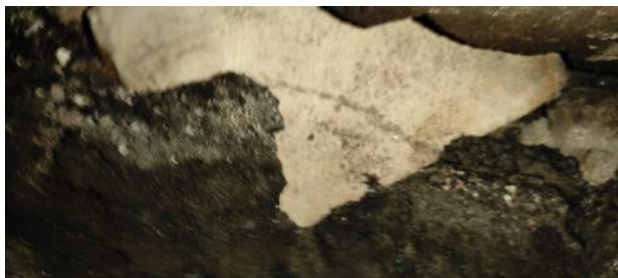
**!TG 2 Rom Under Terreng**

Veggen mot terreng i hybel 1 er bygget opp med ca. 10 cm utforing, asfaltpapp, 10 cm isolasjon og malte plater. Under inspeksjonen ble det målt forhøyede fuktverdier i svillen, med et måleresultat på 18,2 %. Dette kan indikere at det er fuktinntrenging i veggen, noe som kan føre til svekkelse av materialene over tid.

- Det er gjennom hulltaking påvist høyt fuktnivå inne i trekonstruksjonen i hulltakingen, men ikke påvist fuktskader i dette området. Høy luftfuktighet kan over tid føre til muggvekst eller sverting av materialer. Samtidig kan materialer og konstruksjoner bli ødelagt.
- Det er påvist indikasjoner på noe fuktgjennomtrenging i kjellergulv.
- Det er påvist indikasjoner på noe fuktgjennomtrenging inn i kjellermur.
- Det er registrert fuktskjolder/fuktskader på overflater.

Forhøyede fuktverdier kan føre til råte og muggdannelse i svillen, noe som kan svekke veggens struktur og isolasjonsegenskaper. Det anbefales at området inspiseres videre for å vurdere om fuktinntrengningen er begrenset eller om det er behov for utbedring. Eventuell skadet svill bør byttes ut, og det bør vurderes å forbedre fuktsperre eller drenering rundt bygningen for å hindre ytterligere fuktinntrenging.

- Det påviste fuktnivå gir grunn til å overvåke konstruksjonen jevnlig for å se utvikling over tid, og eventuelt foreta tiltak for å unngå fuktskader.
- Det må foretas ytterligere undersøkelser for å fastslå omfang/årsak.

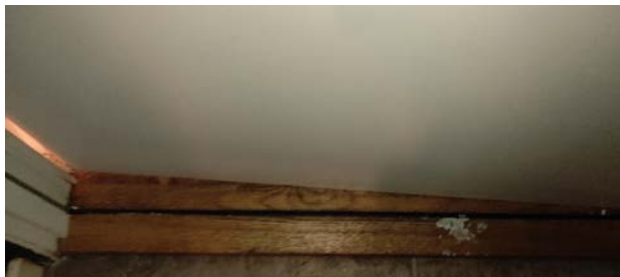
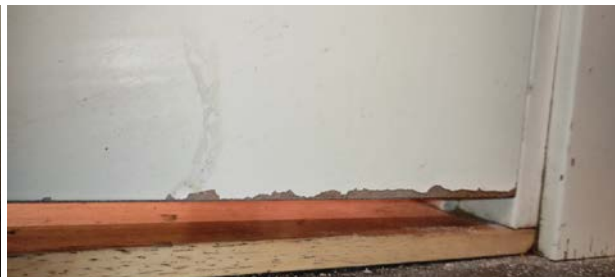
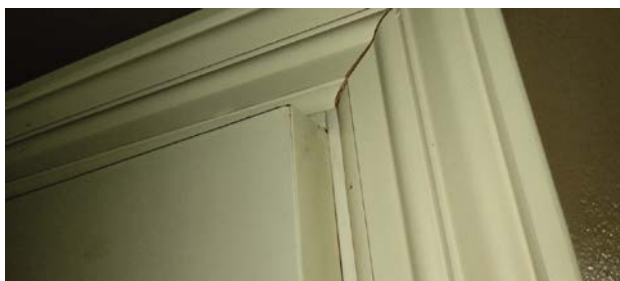
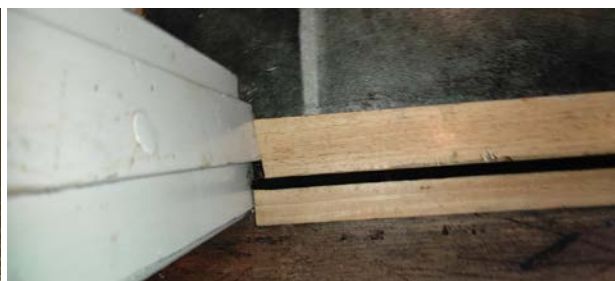
## TG 2 Andre innvendige forhold

Det er registrert røyklukt i kjelleretasjen.

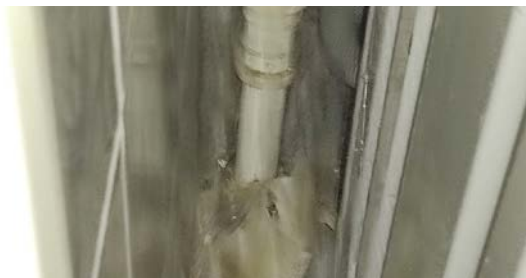
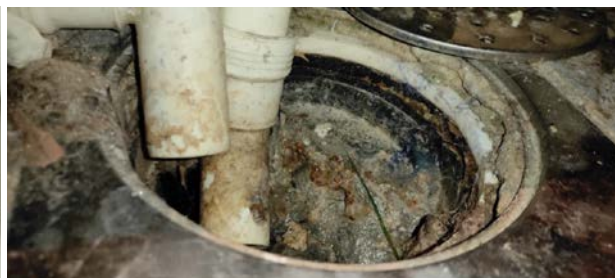
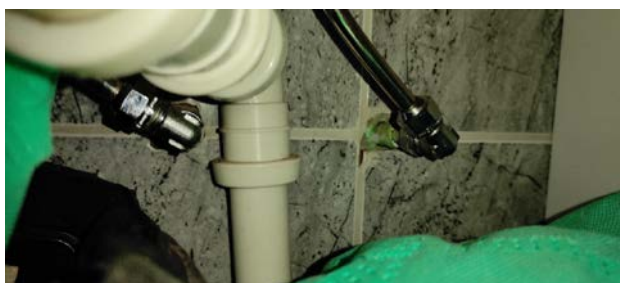
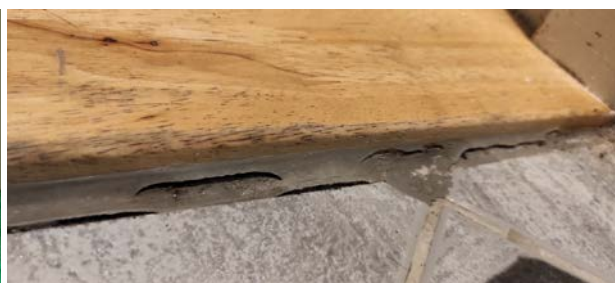
### TG 1 Sanitærutstyr og innredning

Våtrommet har innredning med nedfelt servant, toalett, dusjkabinett og opplegg for vaskemaskin.  
Mindre avvik: noe avflasket maling på fronter.

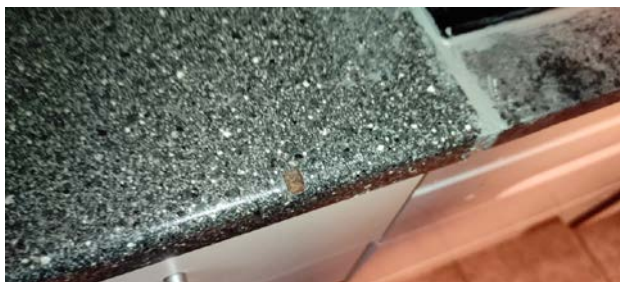
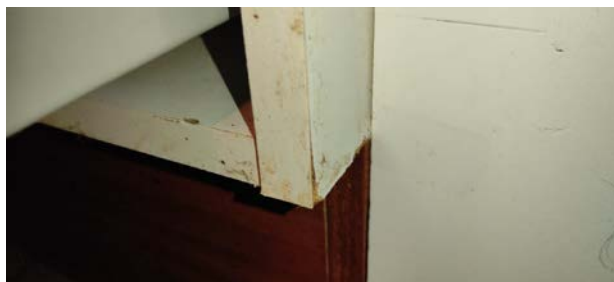
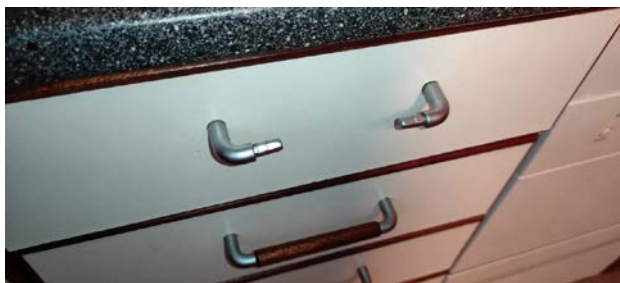
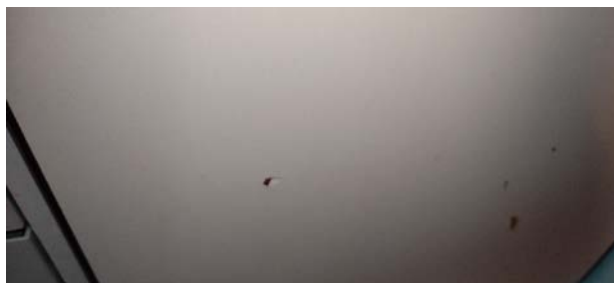
#### Konsekvens/tiltak

- Det er påregnelig med utskiftning/utbedringer av kjøkkeninnredningen.
- Det må påregnes lokal utbedring/utskiftning.

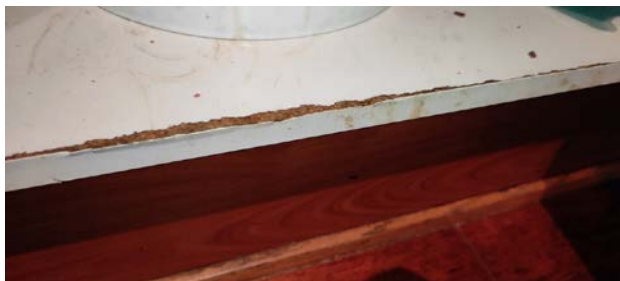
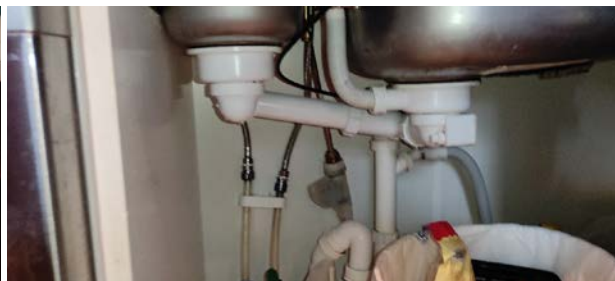
- Det er påvist fuktskjolder/svelling i bunnplate i benkeskap.

Fronter bør justeres.

Bunnplaten bør utbedres.

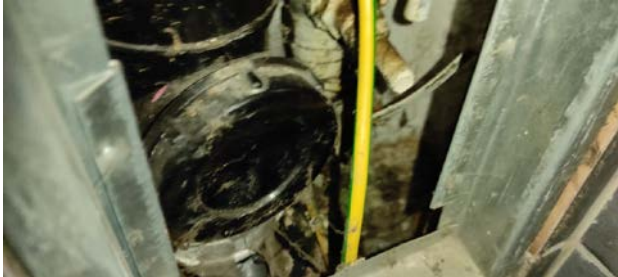
Avløpsrør av plast.

Ut ifra alder på deler av anlegget kan skader plutselig oppstå, tidspunkt for utskiftning av avløpsrør nærmer seg.

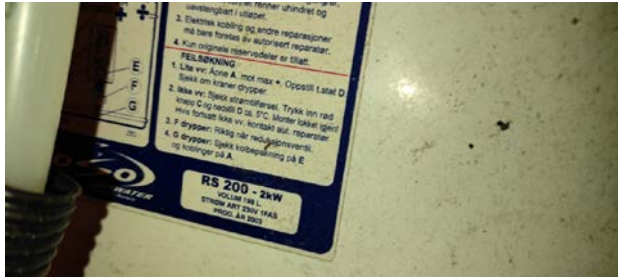
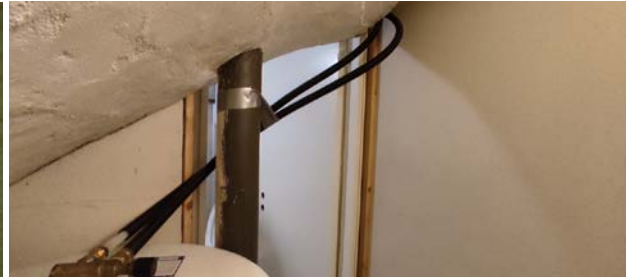
## ! TG 2 Varmtvannstank

Varmtvannstank på ca. 200 liter av merket Oso fra 2003 plassert i kjelleretasjen.

Ved eventuell lekkasje, drypp eller utløsning fra sikkerhetsventilen, kan vann skade omkringliggende konstruksjoner og inventar. Manglende avrenning kan føre til skjulte fuktskader og utvikling av mugg over tid.

Ut ifra alder kan skader plutselig oppstå på eldre tanker.

Varmtvannsberedere må iht. NEK:400 monteres med fast el-tilkobling, men det var ikke krav på monterings tidspunktet.

- Det bør etableres tilfredsstillende avrenning eller lekkasjesikring ved varmtvannstank.

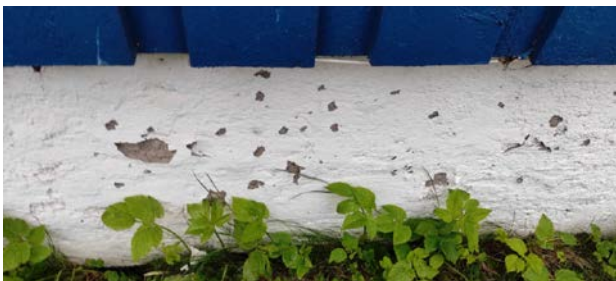
Grunnmurer virker stabile og uten registrerte setningsskader, dette med unntak av mindre riss og normale aldringssvekkelser.

Yttervegger i sokkeletasjen er kledd innvendig, eventuelle sprekk/riss i grunnmuren bak innfode vegger er ikke mulig å besikte.

- Det må foretas lokal utbedring.
