# Tilstandsrapport

Fritidsbolig

SAUDA kommune

gnr. 42, bnr. 102

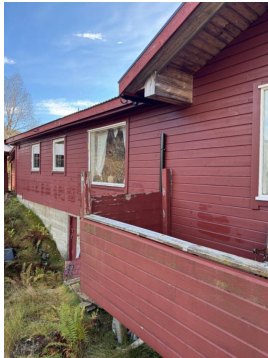
## ! TG 2 Veggkonstruksjon

Det er skiftet kledning på hele hytten rundt 2010/11. Det ble også tilleggsisolert hele hytten samtidig. Dette arbeidet ble utført samtidig som nytt tilbygg ble oppført i 2011.

- Det er avvik:

Det er mangelfullt når det gjelder lufting og museband.

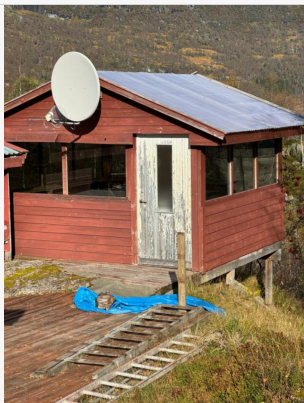
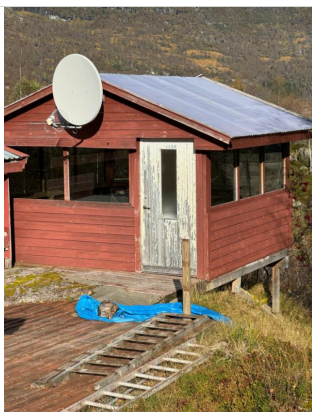
## Bod

Boden ble bygd som ett bygg for Jacuzzien. Den er ikke i bruk i dag. Men eier sier at det er mulig den er ok. Veggene har vindu rundt på alle sider. På taket ligger lysplater. Innvendig er bygget uinnredet .

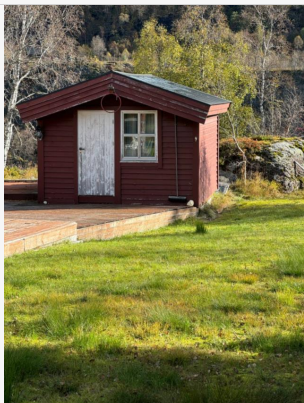
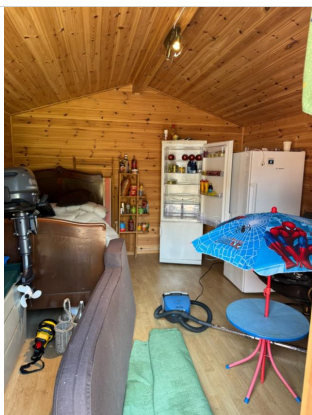
## Anneks

Kledning har noe malingslitasje. Stålplater på taket har også noe slitasje i lakken.

Ellers ser bygget greit ut. Det kan fint nyttes som ett ekstra oppholdsrom.
