# Tilstandsrapport

Enebolig

Dalborgskogvegen 53, 2834 RAUFOSS

Befaringsdato: 08.05.2025

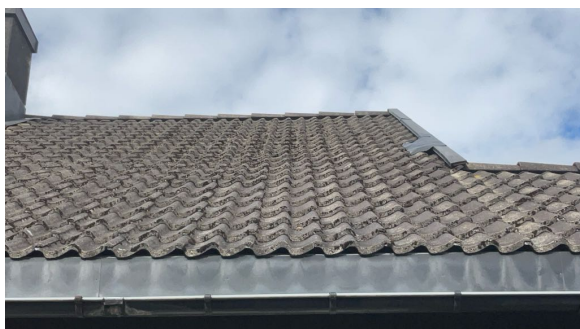
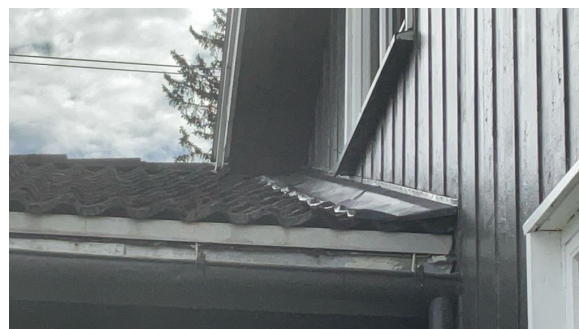
Ukjent om undertak ble skiftet samtidig med takteking. Gjør oppmerksom på at for å skifte undertak må takteking fjernes

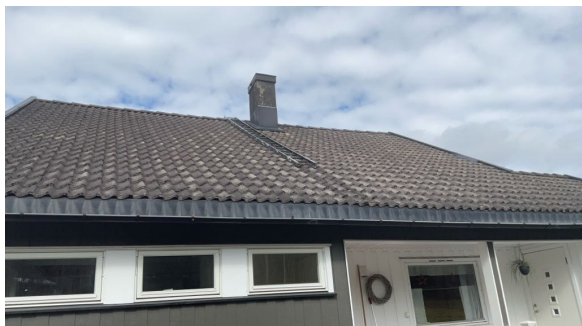
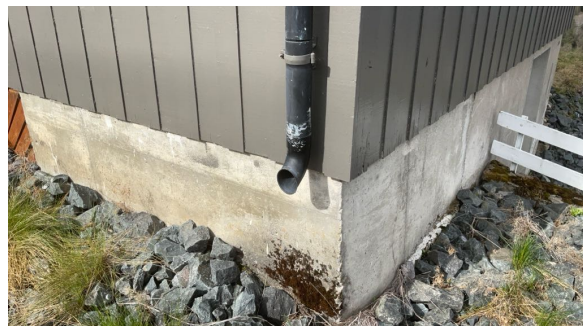
Stående og liggende utvendig trekledning.  
Yttervegg i isolert bindingsverk som var normal byggeskikk på oppføringstidspunktet.

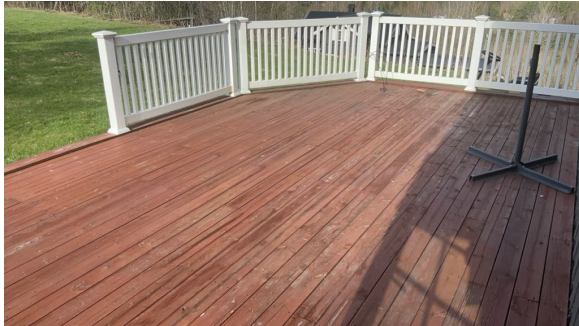
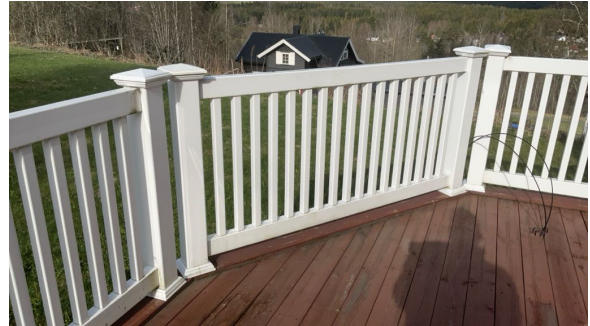
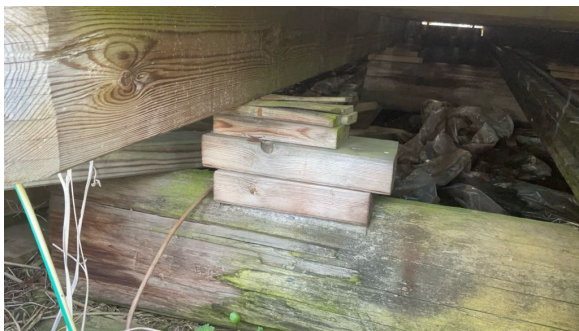
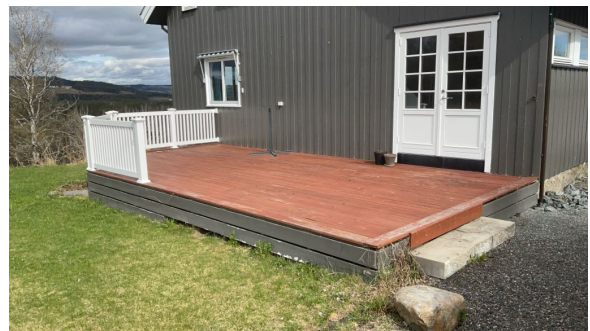
## 🔧 TG 2 Utvendige trapper

Overbygget inngangsparti med trapp/veranda utført i trekonstruksjoner.

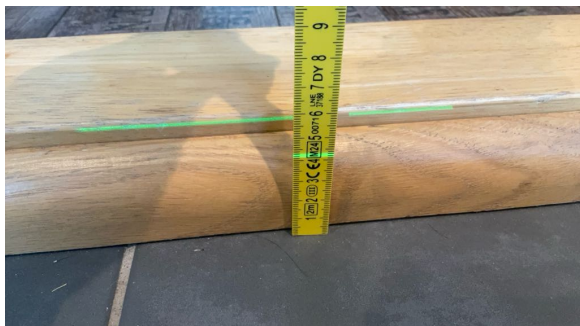
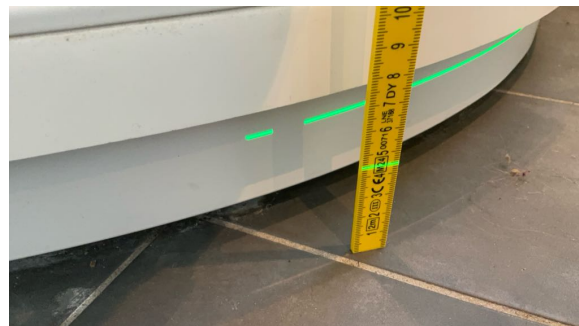
## 1.ETASJE > BAD/VASKEROM

### 1 TG 2 Sluk, membran og tettesjikt

Plastsluk. TG 2 på sluk, membran og tettesjikt på bakgrunn av manglende dokumentasjon. Det foreligger ikke dokumentasjon. Til befaringsdagen foreligger det ingen dokumentasjon på utførelse/ type membran/ tettesjikt eller at membranen er tilpasset sluket. Det velges derfor tilstandsgrad 2 for å gjøre kjøper oppmerksom på risiko ved manglende dokumentasjon på utførelse. KONSEKVEN: Vær derfor oppmerksom på utførelsen da feil utførelse kan medføre lekkasjer til tilstøtende rom/ bygningsdeler eller redusert brukstid på membran/ tettesjikt. Normalt vil en membran fungere i 10 - 20 år forutsatt riktig utført, det må derfor finnes dokumentasjon for å vurdere hva som er utført og hvordan utførelsen er utført.

- Membran kan ikke konstateres (ikke synlig og det foreligger heller ikke dokumentasjon).
- Det er avvik:

Det er ikke behov for utbedringstiltak siden våtrommet fungerer i dag, men skader/ følgeskader kan oppstå på våtrom uten dokumentasjon på utførelse.

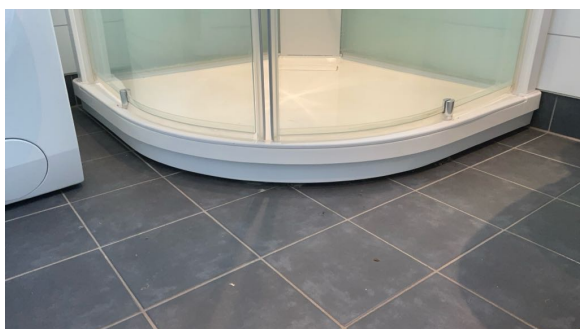
## 1.ETASJE > BAD/VASKEROM

### 1 TG 1 Sanitærutstyr og innredning

Det registreres ingen avvik på sanitærutstyr og innredninger utover normal bruksslitasje og det virker til at bygningsdelene oppfyller sin tiltenkte funksjon på befaringsdagen.

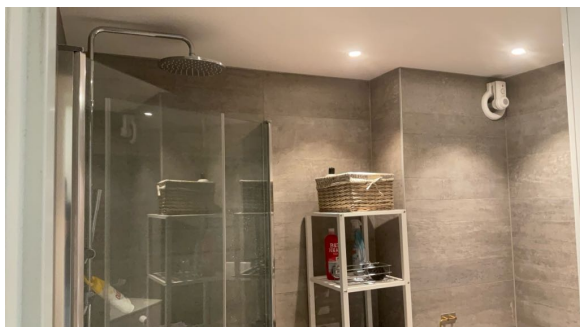
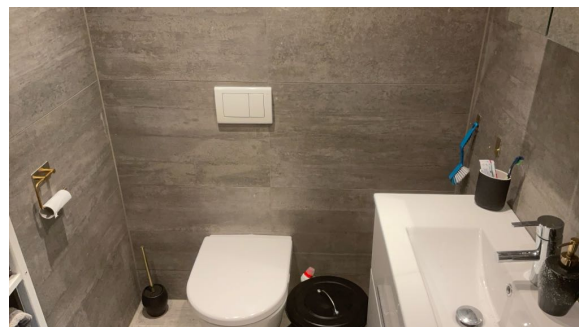
## 2.ETASJE > BAD

### **Overflater vegger og himling**

I himling er: Malte glatte flater. På vegg er: Fliser. Det dusjes direkte på gulv/vegg, noe som gir økt belastning på konstruksjonene. Ved enkle fuktsøk ble det ikke registrert verdier utover hva som forventes som normalt.

Overflater er utført av fagfolk i regi tidligere eier og dokumentasjon er ikke fremvist - TG2 pga manglende dokumentasjon, selv det ikke er påvist skader eller synlige avvik.

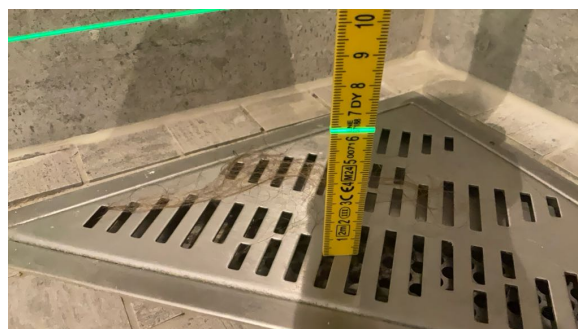
## 2.ETASJE > BAD

### 1 TG 2 Sluk, membran og tettesjikt

Det er ikke behov for utbedringstiltak siden våtrommet fungerer i dag, men skader/ følgeskader kan oppstå. Dokumentasjon anbefales fremlagt. Det kan generelt ikke gis garanti for flislagte flater, da membran ikke kan kontrolleres.

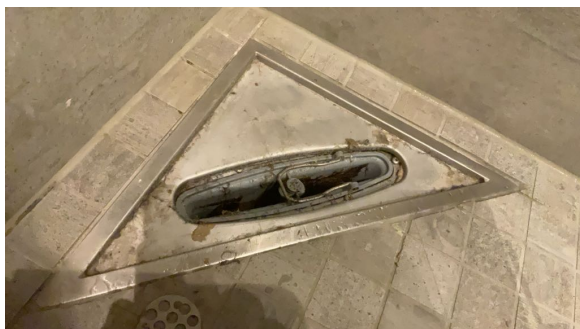
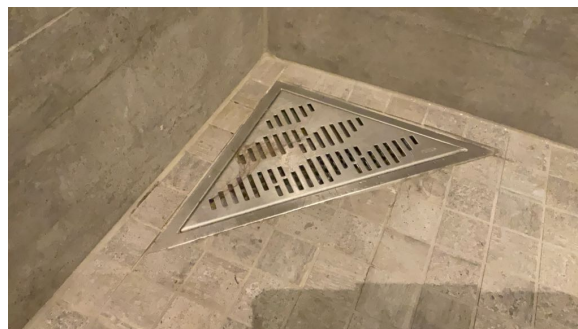
## 2.ETASJE > BAD

### 1 TG 1 Sanitærutstyr og innredning

Innredning med servant, dusjhjørne med garnityr, blandebatteri og glassdører, vegghengt toalett. Det registreres ingen avvik på sanitærutstyr og

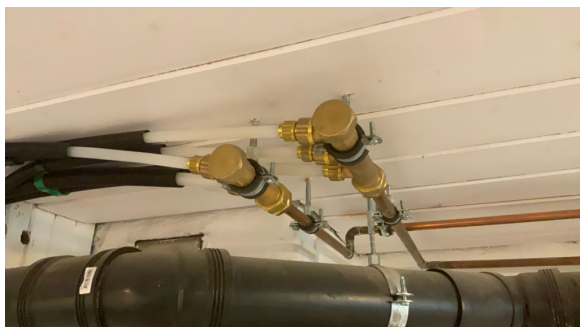
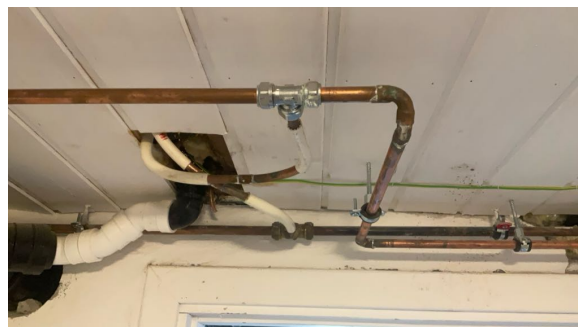
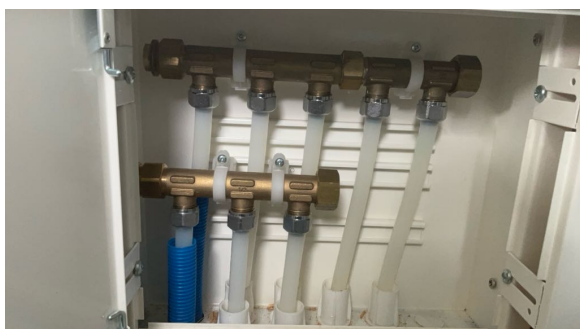
### TG 1 Avløpsrør

Synlige avløpsrør i: Plast. Soil/støpejern. VVS anlegg er ikke den bygningssakkyndiges kompetanseområde. Det gjøres oppmerksom på at herværende kontrollen kun er en stikkprøvekontroll, og gir ingen garanti for at anlegget er feilfritt.

Avløpsanlegget oppfyller sin tiltenkte funksjon. Normal levetid for installasjoner er ca. 30-50 år, men kan variere avhengig av rørmateriale, egenskapene til avløpsvann og vedlikeholdet. Sanitærinstallasjoner er blant de delene i en bygning som har kortest levetid, er vanskeligst å vedlikeholde, og forårsaker flest vann- og fuktskader. Erfaring viser at hele sanitærinstallasjonen skiftes minst en til to ganger i løpet av bygningens levetid. Anlegget er ikke teknisk vurdert. Bunnledningene og utvendige ledninger er nedgravd og ikke tilgjengelig for inspeksjon.

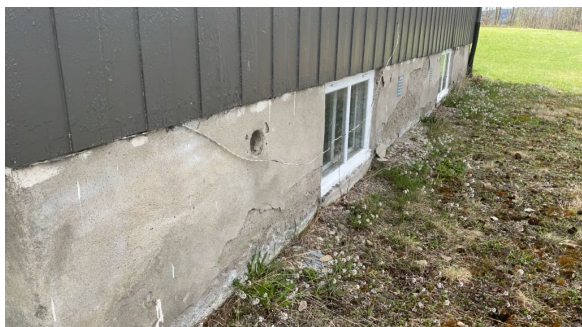
## ⓘ TG 2 Grunnmur og fundamenter

Grunnmur er utført i støpt betong.

- Det er registrert skråriss som er symptom på setninger.
- Grunnmuren har sprekkdannelser.
- Det er avvik:

Det er ikke behov for umiddelbare utbedringstiltak, men ut ifra alder kan bygningsdelen ha skjulte skader. Det er viktig med godt fungerende drenering/fuktsikring ved denne type fundamententering. Overvåk tilstanden jevnlig. Tidspunktet for reparasjon og eventuelt når dette er nødvendig er vanskelig å si noe om. Bruken av underetg/kjeller vil også være avgjørende.

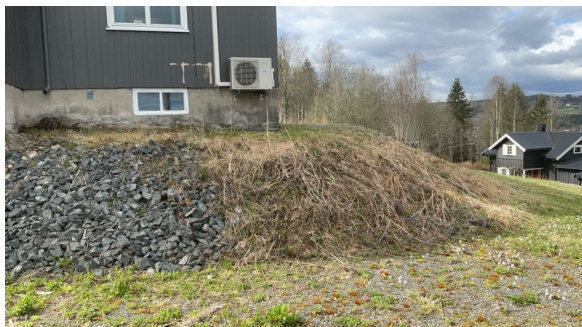
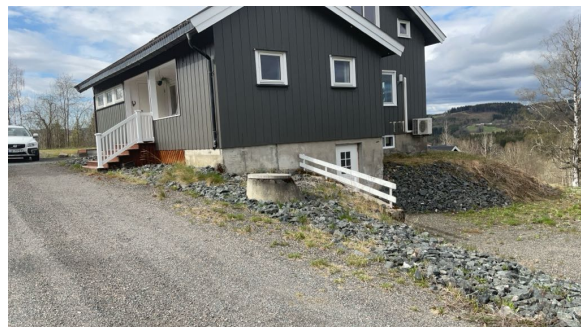
## ⓘ TG 0 Terrengforhold

Tomten er flat og skrånet, noe terrassert.
