Dalborgskogvegen 53, 2834 RAUFOSS

Enebolig  
Dalborgskogvegen 53, 2834 RAUFOSS  
GJØVIK kommune  
# gnr. 50, bnr. 23

Befaringsdato: 08.05.2025    Rapportdato: 15.05.2025    Oppdragsnr.: 22359-1132    Referansenummer: DV1127  
Foretak: MEGLERPARTNER AS    Takstingeniør: Hans Christian Gjestvang    Vår ref:

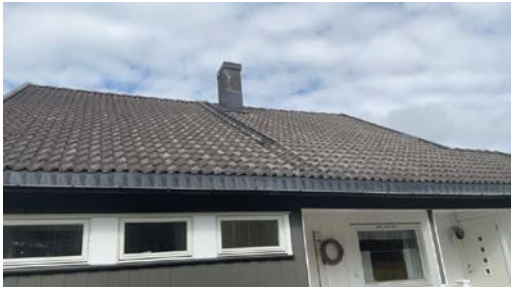
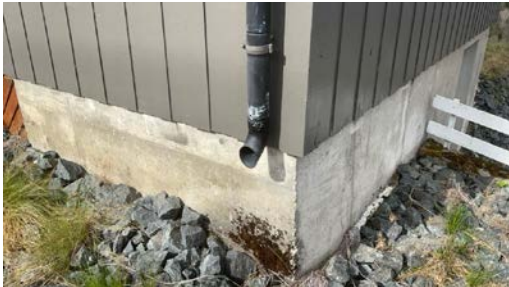
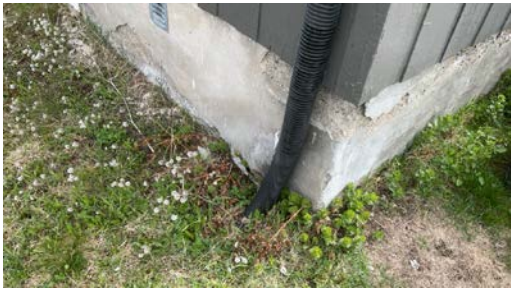
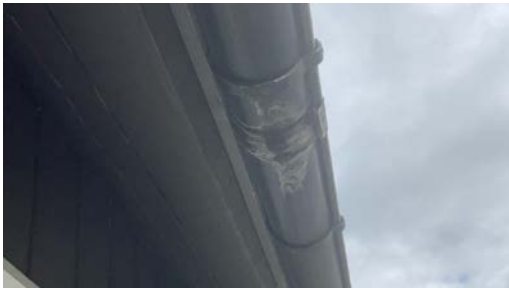
## TG 2 Veggkonstruksjon

Utvendig > Veggkonstruksjon  
Vurdering av avvik:  
• Det er ingen eller liten lufting i nedre kant av kledning mot grunnmur.  
Eldre trevegger kan erfaringsmessig ha skjulte skader, spesielt over grunnmuren og rundt vinduer/dører/gjennomføringer. Lufting av kledningen er ikke iht. dagens anbefalte løsning, men heller ikke dårligere enn normal løsning ved husets byggeår.  
Eksakt tilstand kan ikke kontrolleres uten

Stående og liggende utvendig trekledning.  
Yttervegg i isolert bindingsverk som var normal byggeskikk på oppføringstidspunktet.

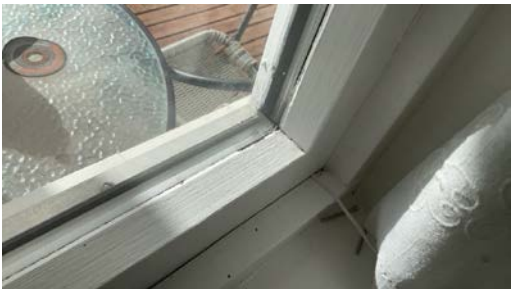
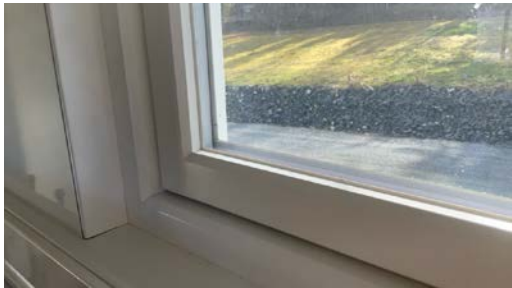
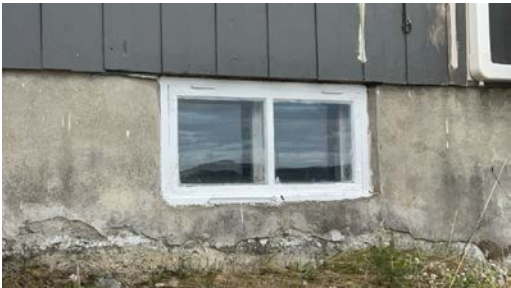
Ytterdører i treverk med 2-lags energiglass. Balkongdør i treverk med 2-lags energiglass. Overflatevedlikehold og justeringer må påregnes. Terrassedør trenger justering.

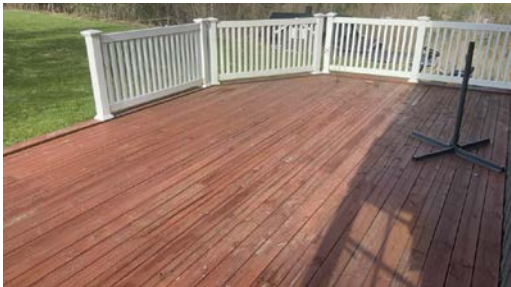
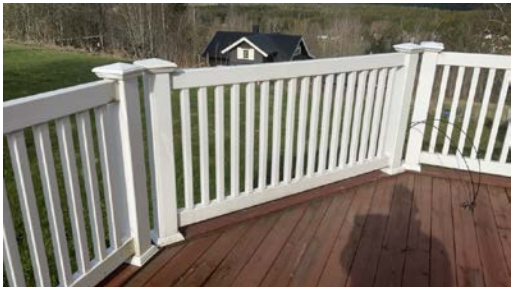
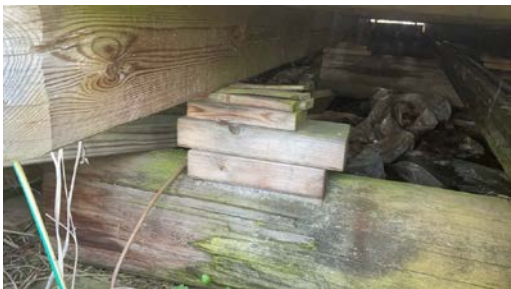
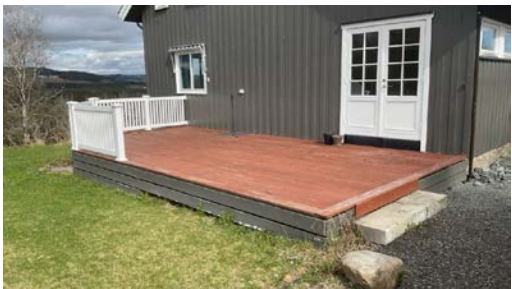
Overbygget inngangsparti med trapp/veranda utført i trekonstruksjoner.

- Vurdering av avvik:**
- Det er avvik:
- Slitte terrassebord må påregnes skiftet.

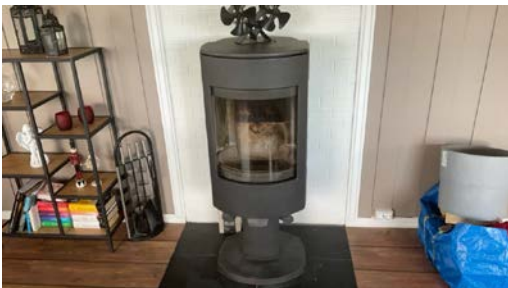
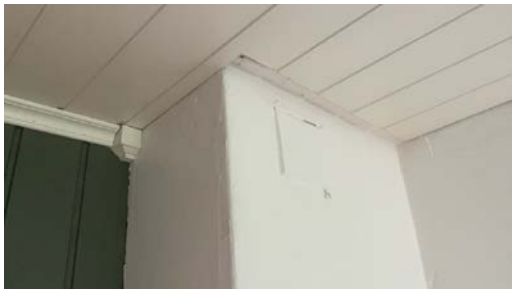
Brennbart materiale er noe tett på pipe og bør utbedres.

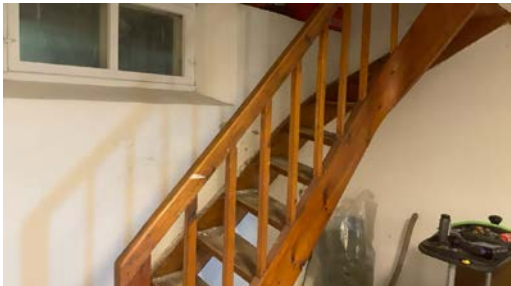
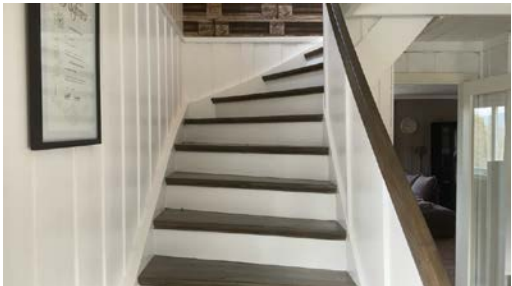
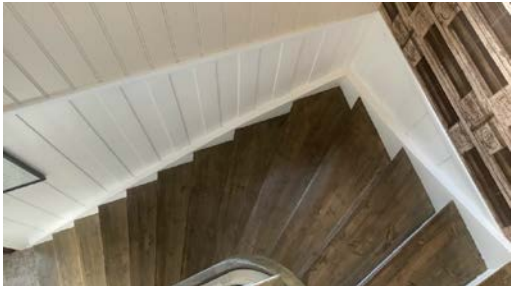
- Det er avvik:

Utforinger og lister bør monteres på en dør i 2. etg.

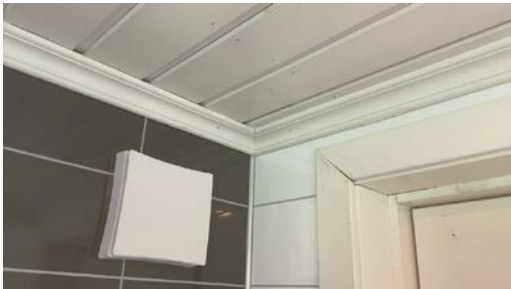
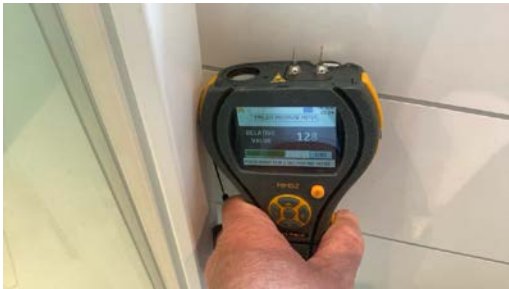
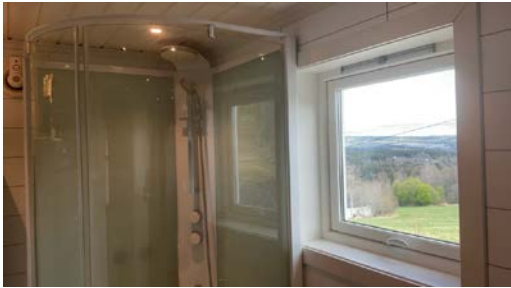
Det er målt mindre enn 25 mm høydeforskjell på gulv fra dørterskel til topp slukrist. Fliser på gulv med gulvvarme. Fallforhold på gulvet er målt og funnet tilfredsstillende. Ved enkle fuktsøk ble det ikke registrert unormale verdier. Rommet er ved normal bruk ikke utsatt for særlig påkjenning i form av fukt direkte på konstruksjonene da det dusjes i kabinett/badekar med direkte avløp til sluk.

Overflater er utført av tidligere eier - TG2 pga manglende dokumentasjon, selv det ikke er påvist skader eller synlige avvik. Fallforhold på gulvet rundt sluket er ikke inspisert pga. dusjkabinett. Ytterligere undersøkelser anbefales. Fall er ikke iht. dagens krav, generelt ganske flatt gulv og fortsatt bruk av dusjkabinett anbefales.

- Våtrommet fungerer med dette avviket.

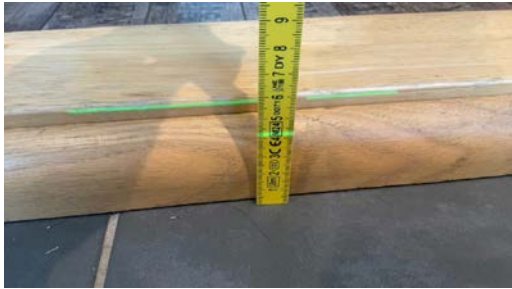
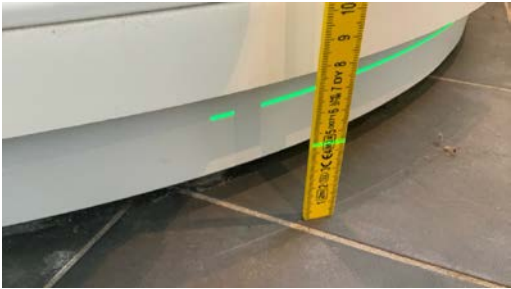
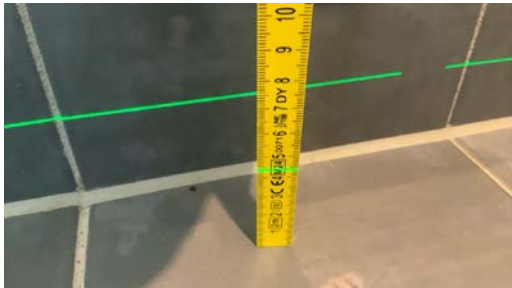
### TG 2 Sluk, membran og tettesjikt

Plastsluk. TG 2 på sluk, membran og tettesjikt på bakgrunn av manglende dokumentasjon. Det foreligger ikke dokumentasjon. Til befaringsdagen foreligger det ingen dokumentasjon på utførelse/ type membran/ tettesjikt eller at membranen er tilpasset sluket. Det velges derfor tilstandsgrad 2 for å gjøre kjøper oppmerksom på risiko ved manglende dokumentasjon på utførelse. KONSEKVEN: Vær derfor oppmerksom på utførelsen da feil utførelse kan medføre lekkasjer til tilstøtende rom/ bygningsdeler eller redusert brukstid på membran/ tettesjikt. Normalt vil en membran fungere i 10 - 20 år forutsatt riktig utført, det må derfor finnes dokumentasjon for å vurdere hva som er utført og hvordan utførelsen er utført.

Det er ikke behov for utbedringstiltak siden våtrommet fungerer i dag, men skader/ følgeskader kan oppstå på våtrom uten dokumentasjon på utførelse.

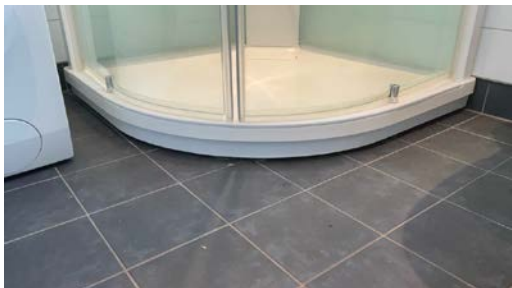
### TG 1 Sanitærutstyr og innredning

Det registreres ingen avvik på sanitærutstyr og innredninger utover normal bruksslitasje og det virker til at bygningsdelene oppfyller sin tiltenkte funksjon på befaringsdagen.

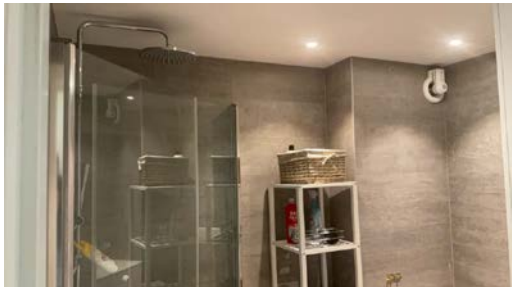
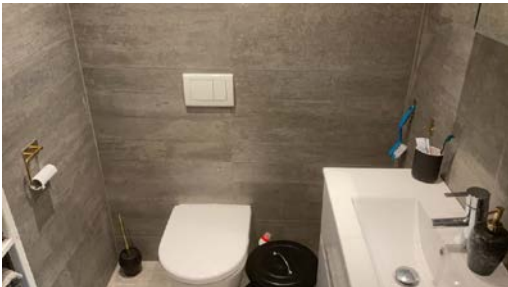
#### TG 2 Overflater vegger og himling

I himling er: Malte glatte flater. På vegg er: Fliser. Det dusjes direkte på gulv/vegg, noe som gir økt belastning på konstruksjonene. Ved enkle fuktsøk ble det ikke registrert verdier utover hva som forventes som normalt.

Overflater er utført av fagfolk i regi tidligere eier og dokumentasjon er ikke fremvist - TG2 pga manglende dokumentasjon, selv det ikke er påvist skader eller synlige avvik.

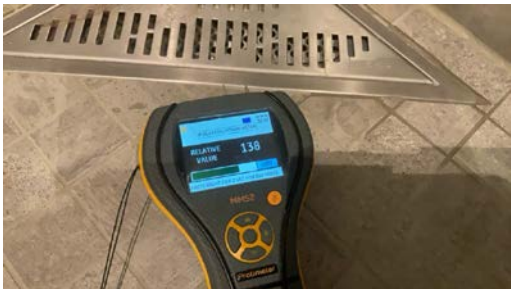
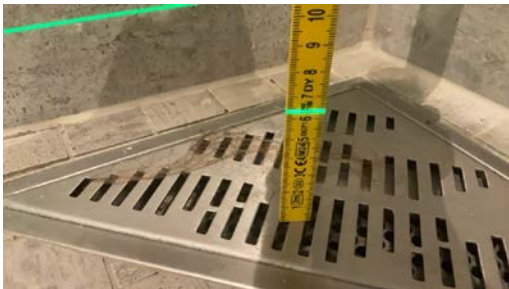
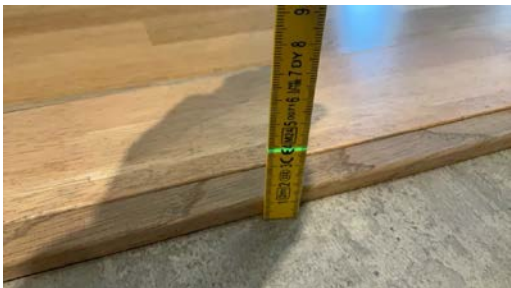
#### TG 2 Sluk, membran og tettesjikt

Plastsluk.  
Normal levetid på våtrom er mellom 10-20 år med direkte vannsøl/dusj på fliser.  
Merk at kontroll av våtrom er visuell kontroll med overflatesøk med fuktindikator i våtsone, gjenstander er ikke flyttet på og det er utført måling av fall fra terskel til topp sluk.  
Der dokumentasjon på utførelse og oppbygging er forevist blir det kommentert.

Det er ikke behov for utbedringstiltak siden våtrommet fungerer i dag, men skader/ følgeskader kan oppstå. Dokumentasjon anbefales fremlagt. Det kan generelt ikke gis garanti for flislagte flater, da membran ikke kan kontrolleres.

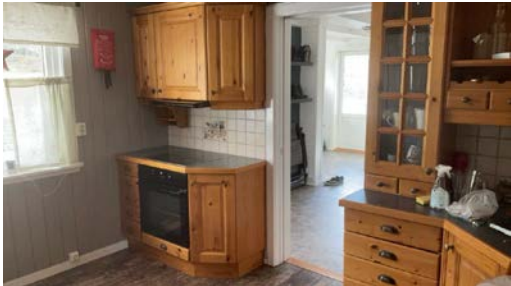
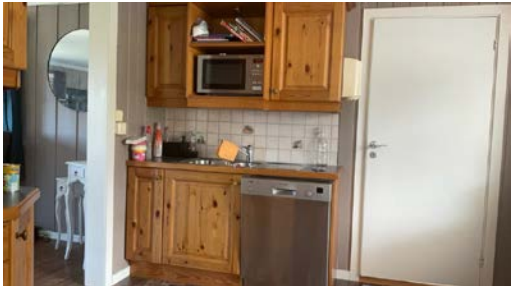
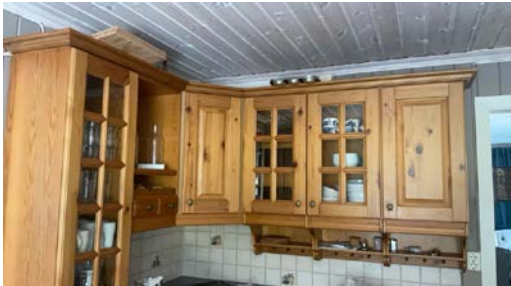
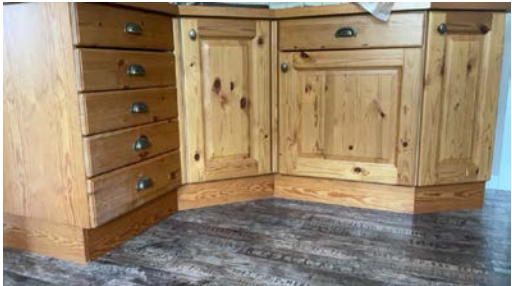
### TG 1 Avtrekk

Avtrekk fra kjøkken montert over kokesone.

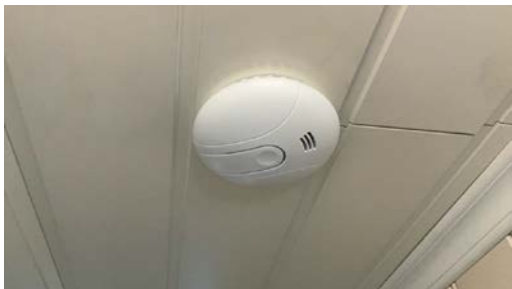
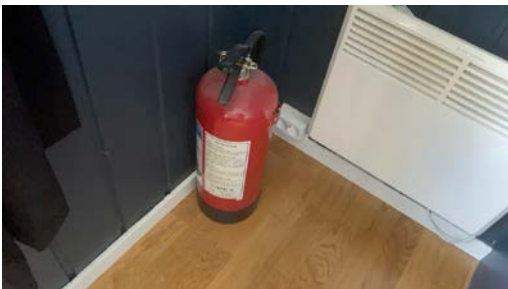
**En røykvarsler i hver etasje.  
En i sone utenfor soverom.  
En i sone kjøkken/stue.  
En i sone utenfor teknisk rom.**

- Er det skader på røykvarslere?  
**Nei Røykvarslere og brannslukningsapparat krever årlig ettersyn. Eier av ethvert brannobjekt skal sørge for at dette er bygget, utstyrt og vedlikeholdt i samsvar med gjeldende lover og forskrifter om forebygging av brann.**

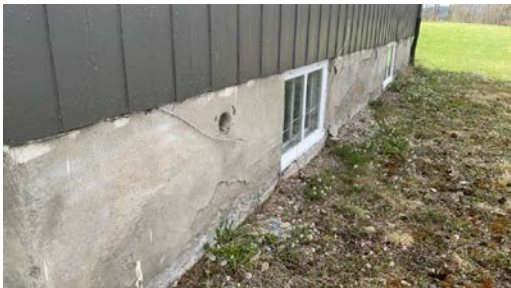
### TG 2 Fuktsikring og drenering

Fuktsikring under terreng er nedgravd og ikke tilgjengelig for inspeksjon, tilstandsgrad er satt ut fra opplysninger om alder og synlige forhold.

**Vurdering av avvik:**  
• Mer enn halvparten av forventet levetid på drenering er overskredet.

- Tiltak for redrenering rundt boligen kan ikke utelukkes.
- Overvåk tilstanden jevnlig. For å få tilstandsgrad 0 eller 1 må dreneringen skiftes ut, men tidspunktet for når dette er nødvendig er vanskelig å si noe om.
