# Tilstandsrapport

Enebolig (tilbygget)

Rugdevegen 5, 2211 KONGSVINGER

Befaringsdato: 04.09.2025

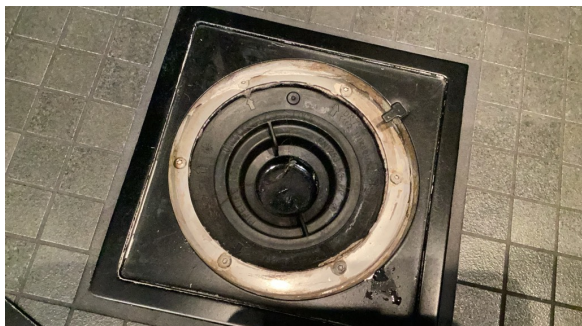
## 1. ETASJE > BAD

### TG 1 Sluk, membran og tettesjikt

Det er benyttet smøremembran på gulv og baderomsplater på vegger. Det er sluk av plast med synlig mansjett i tilslutning til klemring. Det er fremlagt dokumentasjon på utførelse i form av sjekkliste fra utførende entreprenør og kontrollerklæring uten avvik fra den uavhengige kontrollen.

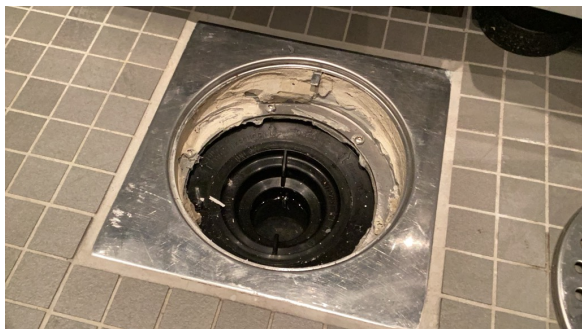
## 1. ETASJE > VASKEROM

Det er benyttet smøremembran på gulv og vegger. Det er sluk av plast med synlig mansjett i tilslutning til klemring.

Det er fremlagt dokumentasjon på utførelse i form av sjekklister fra utførende entreprenør og kontrollerklæring uten avvik fra den uavhengige kontrollen.

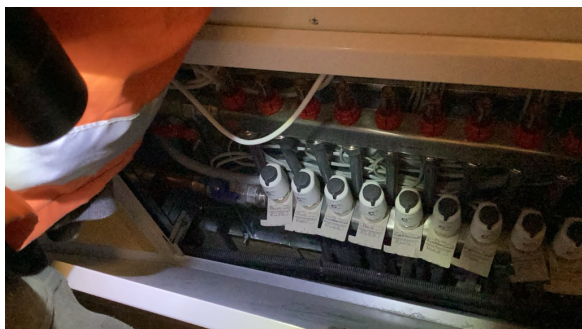
## TG 1 Vannbåren varme

Vannbåren gulvvarme lagt i plastrør. Fordelerskap på teknisk rom.
