# Tilstandsrapport

Enebolig

Sverre K Andersens gate 12 , 5534

Oppdragsnr.: 22507-20222

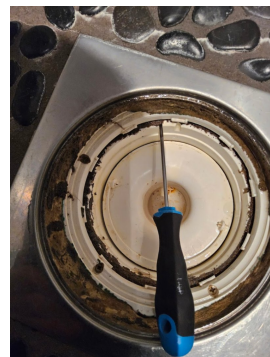
- Overvåk tilstanden jevnlig. For å få tilstandsgrad 0 eller 1 må tettesjiktet skiftes ut, men tidspunktet for når dette er nødvendig er vanskelig å si noe om.
- Det er viktig å merke seg at levetiden til en membran varierer basert på kvalitet, installasjon og bruk. Eldre membraner kan bli sprø og sprekke opp, noe som fører til at de mister sin vanntettende funksjon. Dette kan resultere i vannlekkasjer gjennom vegger og gulv og fuktskader.

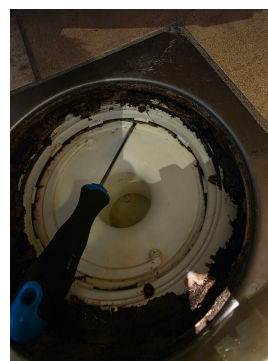
- Overvåk tilstanden jevnlig. For å få tilstandsgrad 0 eller 1 må tettesjiktet skiftes ut, men tidspunktet for når dette er nødvendig er vanskelig å si noe om.
- Det er viktig å merke seg at levetiden til en membran varierer basert på kvalitet, installasjon og bruk. Eldre membraner kan bli sprø og sprekke opp, noe som fører til at de mister sin vanntettende funksjon. Dette kan resultere i vannlekkasjer gjennom vegger og gulv og fuktskader.
