Botnåsteigen 6, 4480 KVINESDAL

**Hamrebakkene - Enebolig med
nyere dobbel garasje.**

Nøkkelinformasjon

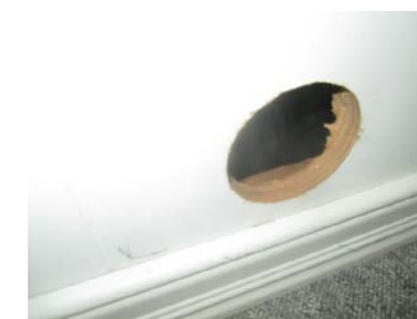
Hulltaking er foretatt på kontor/arb.rom, uten å påvise unormale forhold. Måleresultat: 8,4 vektprosent.

Hulltaking på kontor/arb.rom.

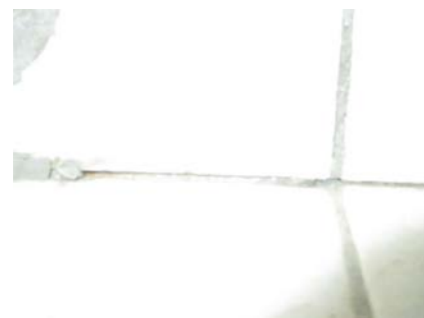
Dårlige fuger og det er bom under flere fliser

- Våtrommet må totalrenoveres. Alle forhold med tettesjikt, våtsone, sluk m.m. må dokumenteres.

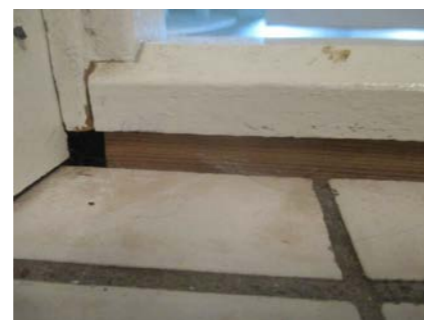
Ingen fuksikring i mot dør.

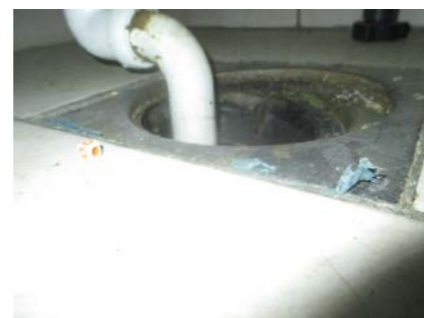
Sluk under badekar og det er ingen fall på gulvet.

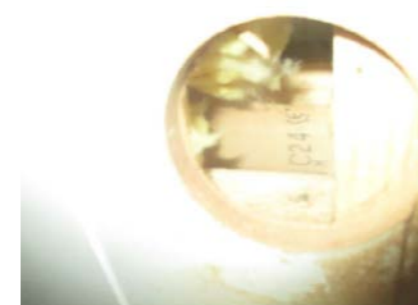
Hulltaking er foretatt i vegg i mot bad, uten å påvise unormale forhold. Måleresultat: 7,9 vektprosent.

Hulltaking er foretatt i vegg i mot bad.

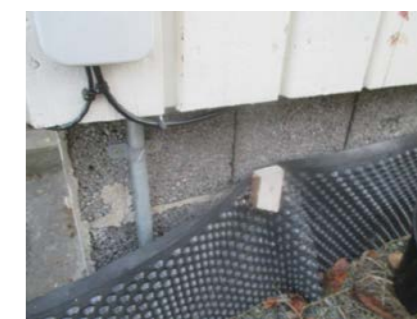
Grunnmur må pusses på ene hjørne over terreng.

Grunnmur må pusses på ene hjørne over terreng. Skulle vært en klemlist på toppen av fuktsikringen.
