# Tilstandsrapport

Enebolig

Tordenskjolds gate 25, 8656 MOSJØEN

Oppdragsnr.: 22412-1116

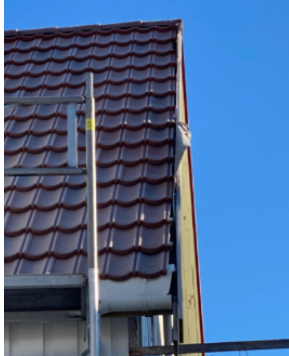
- Det er påvist skader eller avvik på selve taktekingen.
- Utvendige beslag har utettheter.

Vindskier er ubehandlet og mangler beslag mot sør. Kassebord mot sør har råteskader. Stedvis kassebord med malingsavflassing. Kassebord mot vest mangler.

Manglende beslag-

Råteskadet materiale må byttes, beslag må etableres hvor det mangler. Det må gjøres ytterligere undersøkelser av takkonstruksjon for å kunne avdekke event fukt/råteskader.

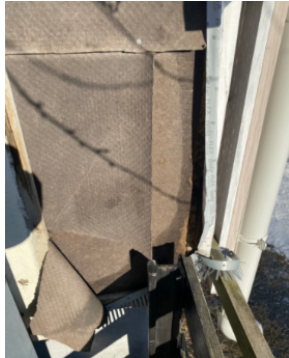
- Det er påvist betydelige råteskader i bordkledningen.
- Det er påvist omfattende skade i fasade.
- Det er påvist spredte råteskader i bordkledningen.
- Det er ingen musesperre i nedre kant av konstruksjon.

Deler av vegg mangler stedvis kledning samt vindsperre/tetting. Synlig råteskadet eldre kledning bak utvendig lekting/asfalt.

Manglende kledning/tetting

- Musesperre må etableres.
- De påviste skader må utbedres.
- Råteskadet trekledning må skiftes ut.
- Råteskader i bordkledningen kan fortsette å utvikle seg både i tilliggende bordkledning og til bakenforliggende veggkonstruksjon, dersom en ikke foretar tiltak.

Bordkledning må byttes, og asfaltplater/vindsperre må tettes for å hindre videre fuktinntrengning og råteskader.

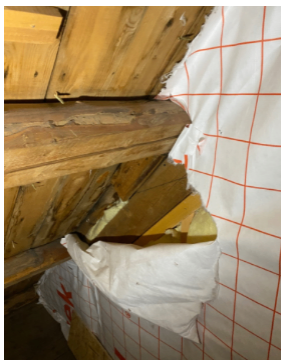
Det mangler tetting av dampsperre/plast/isolasjon mot innvendig vegg samt rundt pipe. Dampsperrens funksjon er å hindre fuktighet fra inneluften i å trenge inn i konstruksjonen, noe som kan føre til fuktskader over tid.

Manglende klemming/tetting av vindsperre mot kald sone.

Det bør etableres lufting/ventilering i takkonstruksjonen, samt tetting av dampsperre/plast/isolasjon mot innvendig vegg og rundt pipe. Dette er nødvendig for å hindre at fuktighet fra inneluften trenger inn i konstruksjonen, noe som kan føre til fuktskader, muggvekst og redusert levetid på bygningsdelene.

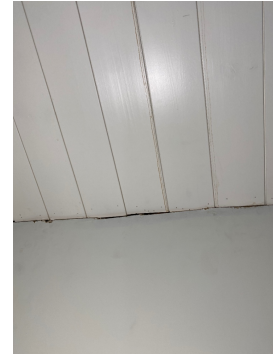
Taktro, bjelker og takpanel har stedvis fuktskjolder. Fuktmåling i takkonstruksjonen viste ingen forhøyede fuktverdier på befaringsdagen.

Rennemerker fra pipen og langs takpanel i loftsstuen.

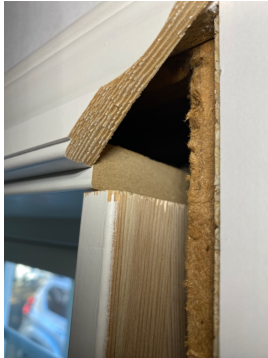
Manglende isolering/dampsperre rundt innforet vindu mot nord.

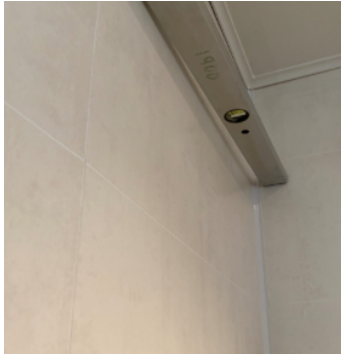
Manglende fuging og skjevheter i kantfliser kan føre til økt risiko for fuktskader og følgeskader på underliggende konstruksjoner. Utbedring bør utføres for å redusere denne risikoen.

Overgang mellom flis og aluminiumslist/vegg og gulv må fuges der dette mangler.

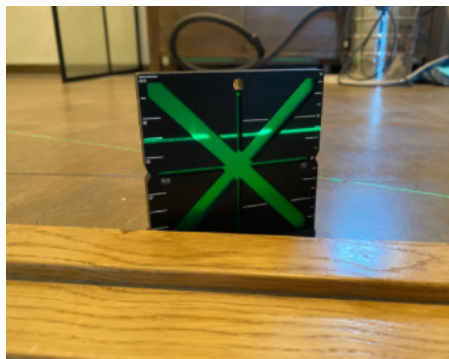
Måling av fall fra dørterskel.

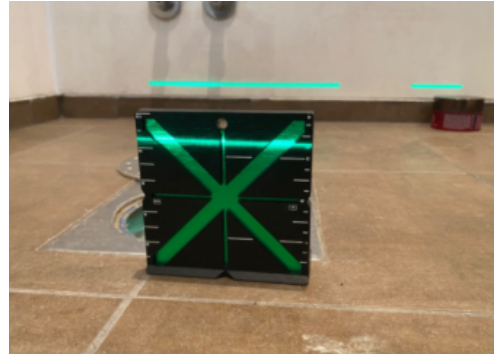
Måling av fall til sluk.

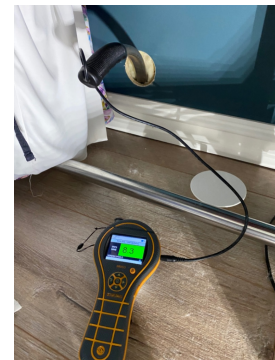
Hulltaking er foretatt uten å påvise unormale forhold.

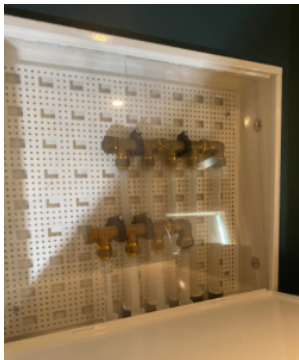
Rørskap, loftsetasje.

Tidspunkt for utskifting av eldre vannledninger nærmer seg.  
Redusert vanntrykk og alder på rørene øker risikoen for lekkasjer og driftsproblemer.  
Det anbefales å vurdere utskifting for å unngå plutselige skader og følgeskader på bygningen.

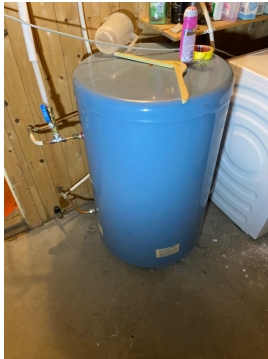
VVS bereder.

Det ble innført krav i 2014 om at varmtvannsberedere med effekt over 1500 watt ikke skal være tilkoblet med vanlig stikkontakt, men være såkalt fast tilkoblet. Tilkobling via stikkontakt innebærer en fare for varmgang og brann. Forskriftskravet har ingen tilbakevirkende kraft på beredere som er montert før 2014.

Det må gjøres ytterligere undersøkelser iht el-tilkobling av varmtvannstanken.

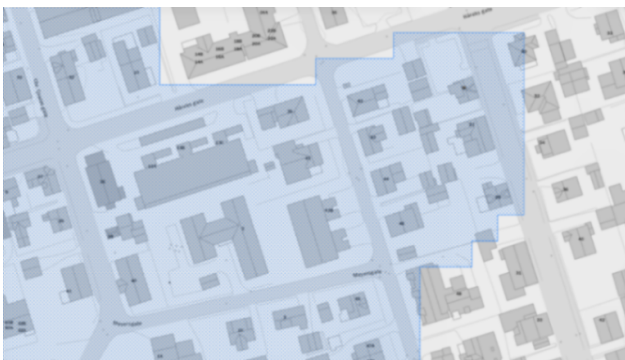
NVE oversiktskart. marin leire.

Ved forekomst av marin leire i byggegrunnen kan kommunen kreve utvidet grunnundersøkelser ved et eventuelt fremtidig søkbart tiltak på eiendommen. Det anbefales å be om forhåndskonferanse med kommunen for å avklare forutsetninger og rammer for et eventuelt byggetiltak.

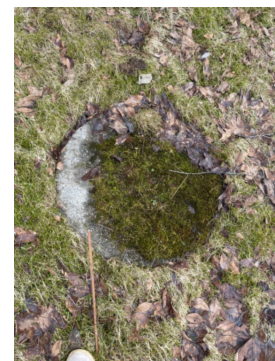
Septiktank.

Dersom tanken ikke lenger er i bruk, bør det vurderes om den skal saneres for å unngå forurensningsfare og fremtidige krav fra kommunen. Manglende dokumentasjon medfører usikkerhet om tankens funksjon og eventuell risiko for lekkasje eller forurensning.

Det bør innhentes dokumentasjon på septiktankens utførelse og tilstand.

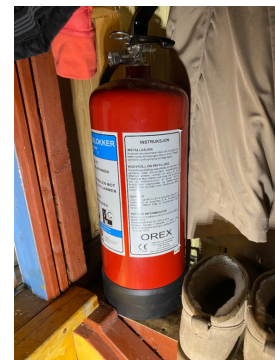
Brannslukkerapparat.

Brannslukningsapparatet bør skiftes ut da det er eldre enn 10 år, for å sikre at slukkeutstyret fungerer ved eventuell brann.

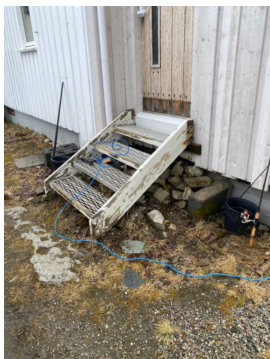
Manglende rekkverk
