# Tilstandsrapport

📍 Gamle Enebakkvei 121 , 1188 OSLO

# gnr. 168, bnr. 95, snr. 88

Rapportdato: 26.03.2026

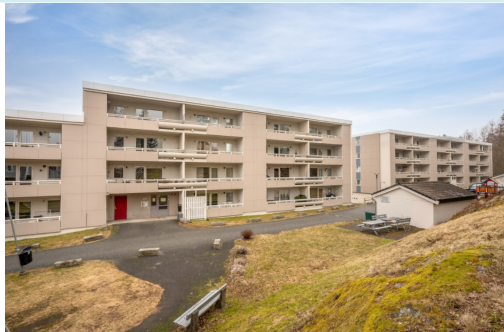
## LEILIGHET

Vinduene og dørene vurderes å være i tilfredsstillende funksjonell stand, men har synlig bruksslitasje og enkelte overflateskader. Balkongdør med løst håndtak. Punkterte glass er bare synlige under spesielle omstendigheter og det utelukkes ikke at det kan forekomme punkterte glass som ikke ble registrert på befaringstidspunktet. Mer enn halvparten av forventet levetid på vinduene og dørene er overskredet. Normal tid før utskifting av trevindu er 20 - 60 år. Normal tid før utskifting av tredører og aluminiumsdører er 20 - 40 år.

Balkong med værslitte overflater og dekke med synlig avflassing og lokale skader. Eldre bod med misfarging. Normal tid før reparasjon av balkonger i betong er 15 - 25 år.

Lokale utbedringer og generelt vedlikeholdsarbeid anses som påregnelig.
