# Tilstandsrapport

Fritidsbolig

Liesvegen 49, 2870 DOKKA

Befaringsdato: 16.06.2025

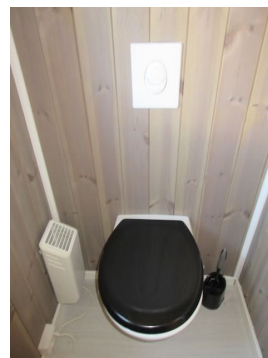
- Mekanisk avtrekk bør etableres på toalettrom.

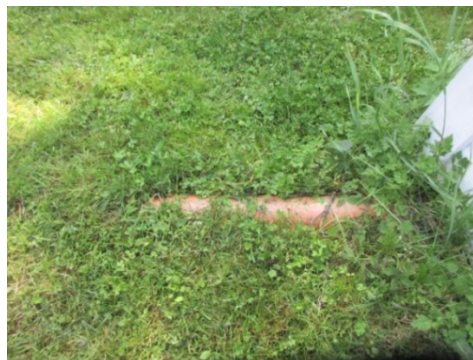
Deler av avløpsledning ligger synlig i terrenget.

På grunn av fjell er ikke septiktank senket mere. Avløpsrør bør fylles ned med jord.
