# Tilstandsrapport

Tomannsbolig

Toftelandsveien 26, 4640 SØGNE

Befaringsdato: 29.07.2025

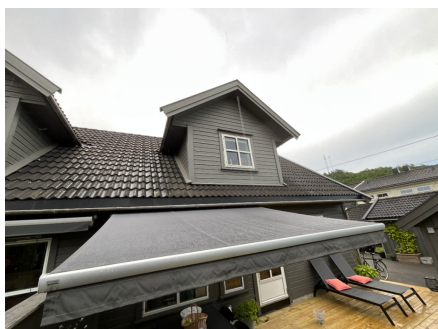
#### Vurdering av avvik:

- Det er ikke krav om utbedring av snøfangere opp til dagens krav.
- Fare for snø fra taket ved manglende snøfangere.

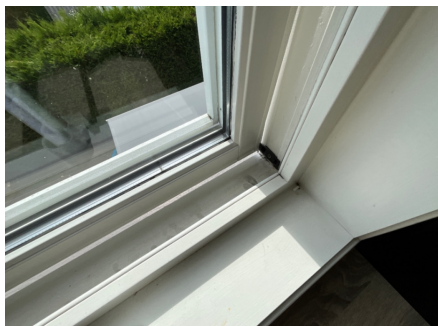
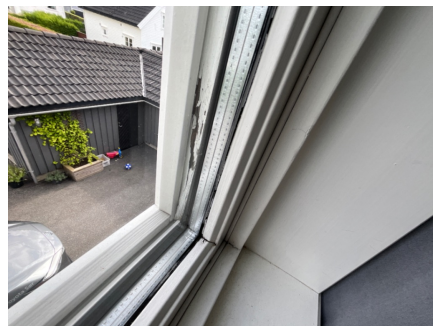
- Karmene i vinduer er slitte og det er sprekker i trevirket.

Mykt treverk/begynnende råteskader på deler av glasslistene.

- Det må foretas lokal utbedring.

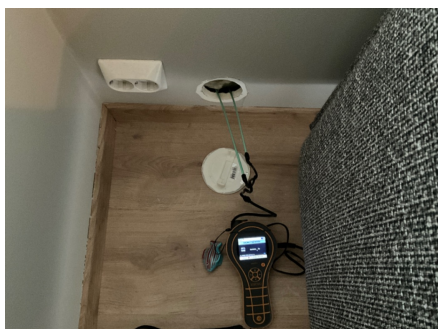
Hulltaking er foretatt uten å påvise unormale forhold. Hulltaking er foretatt i stue bak våtsoner for vask og dusj. Fuktkvotemåling (vekt%) i konstruksjonen ble målt til under 6.
