# Tilstandsrapport

📍 Ånnerudskogen 38 , 1383 ASKER

# gnr. 8, bnr. 116

Rapportdato: 22.12.2025

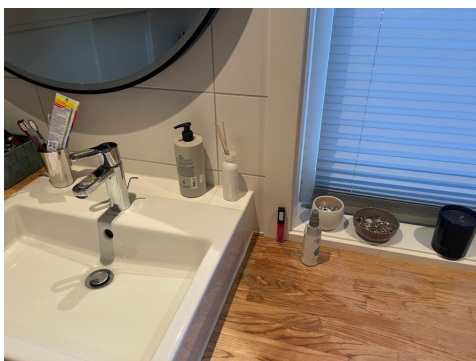
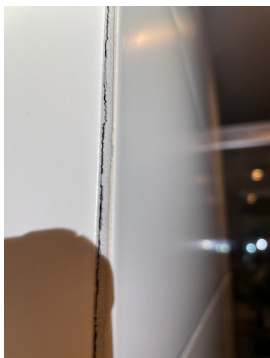
Det bør vurderes sprutbeskyttelse ved vask, da det er vindu/listverk av tre i våtsonen. Dersom tiltak ikke utføres, kan dette føre til fuktskader og redusert levetid på tilstøtende konstruksjoner.

Det ble ikke avdekket skader på befaringsdagen.

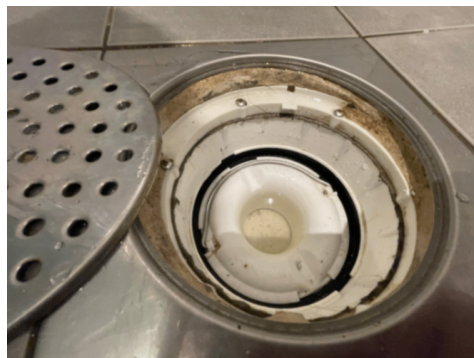
Det er plastsluk og smøremembran med dokumentert utførelse.

Årstall: 2015 Kilde: Faktura e.l

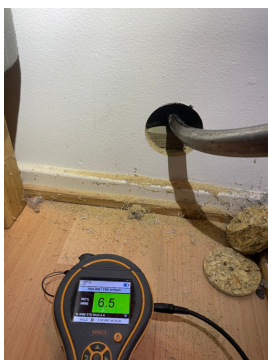
### Tilliggende konstruksjoner våtrom

Hulltaking er foretatt uten å påvise unormale forhold. Hulltaking er foretatt ved/i soverom mot våtsone dusj. Fuktkvotemåling (vekt%) i konstruksjonen ble målt til 6. Dette er innenfor normalen.

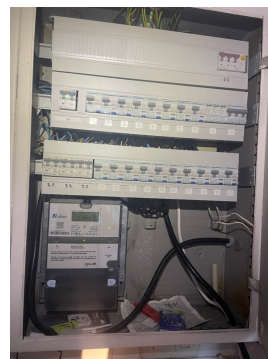
-El-anlegg er kun beskrevet ikke kontrollert. Varmekabler, lamper, lys og andre elektriske komponenter er ikke funksjonstestet. Downlights/lys ikke demontert for kontroll. Avvik kan forekomme.

Elektrisk anlegg fremstår i ok tilstand, jeg er ikke fagmann for feltet og anbefaler på generelt grunnlag at elektriker vurderer slike anlegg. El-tilsyn er utført av Rejlers Elsikkerhet AS, 22.10.2024. Rapport foreligger i boligmappa.no
