# Tilstandsrapport

Enebolig

Ånnerudskogen 38 , 1383 ASKER

Oppdragsnr.: 22644-1006

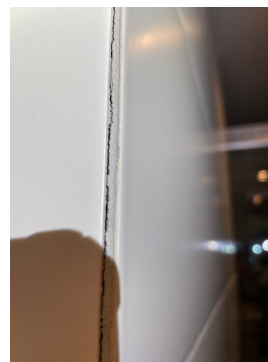
### LOFTETASJE > BAD LOFTETASJEN

Det ble ikke avdekket skader på befaringsdagen.

Det bør vurderes sprutbeskyttelse ved vask, da det er vindu/listverk av tre i våtsonen. Dersom tiltak ikke utføres, kan dette føre til fuktskader og redusert levetid på tilstøtende konstruksjoner.

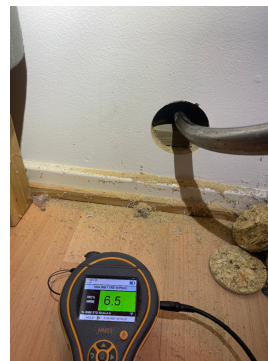
## TG 0 Tilliggende konstruksjoner våtrom

Hulltaking er foretatt uten å påvise unormale forhold. Hulltaking er foretatt ved/i soverom mot våtsone dusj. Fuktkvotemåling (vekt%) i konstruksjonen ble målt til 6. Dette er innenfor normalen.

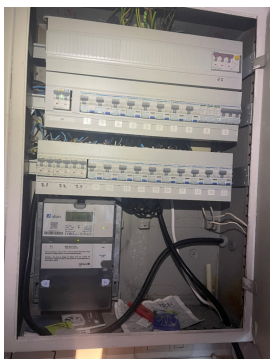
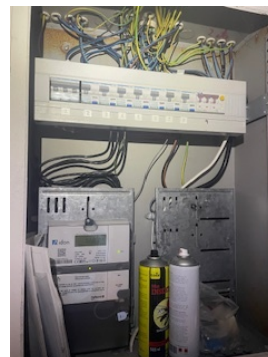
Elektrisk anlegg fremstår i ok tilstand, jeg er ikke fagmann for feltet og anbefaler på generelt grunnlag at elektriker vurderer slike anlegg. El-tilsyn er utført av Rejlers Elsikkerhet AS, 22.10.2024. Rapport foreligger i boligmappa.no
