Rundhaugvegen 7, 7715 STEINKJER

**Lekker enebolig i familievennlig  
boligområde | 4 soverom og 3  
stuer | Solfylte uteområder |  
Garasje med elbillader**

# Tilstandsrapport

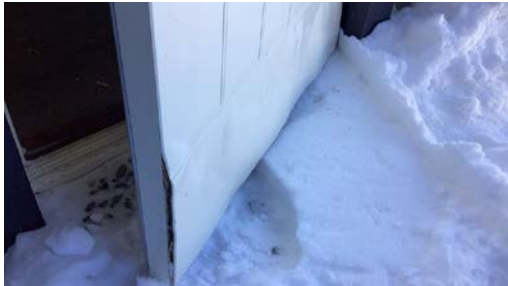
## TG 2 Dører - 2

Utadslående balkongdør, med 2-lags isolerglass i lav brystning. Glass datostemplet 1980.

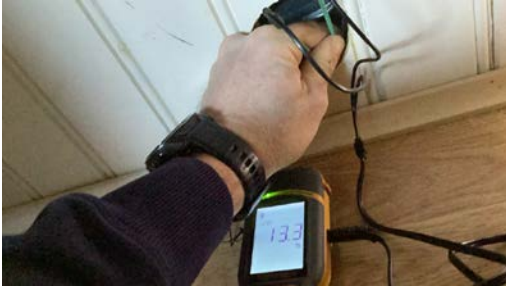
## 1.ETASJE > BAD

- Tiltak:

Overvåk tilstanden jevnlig. For å få tilstandsgrad 0 eller 1 må tettesjiktet skiftes ut, men tidspunktet for når dette er nødvendig er vanskelig å si noe om.

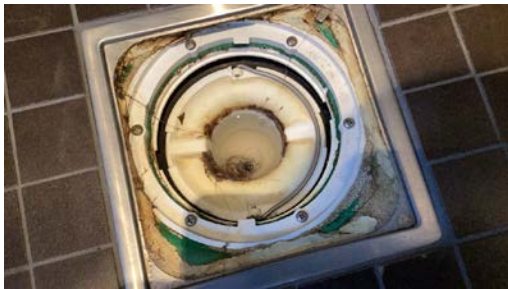
### TG 1 Sanitærutstyr og innredning

### TG 0 Tilliggende konstruksjoner våtrom

Hulltaking er foretatt uten å påvise unormale forhold. Hulltaking er foretatt fra toalettrom.
